태풍에 의한 피해와 대책 -태풍 “매미”를 중심으로

신 문 섭
군산대학교
토목공학과 교수
seup@kunsan.ac.kr

박 상 길
부산대학교
토목공학과 교수
sakpark@pusan.ac.kr

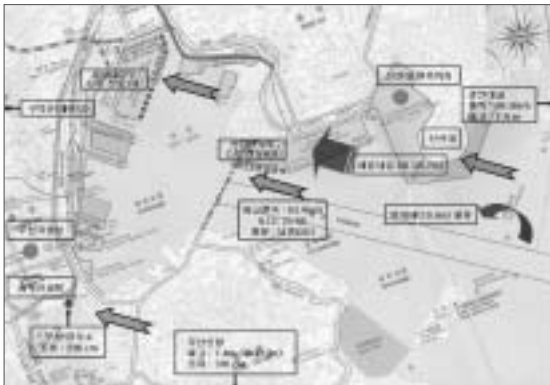
<그림 6> 부산항의 평면도

이번 태풍으로 인해서 직·간접적으로 가장 피해가 큰 곳이 신간만 부두와 자성대 부두이다 (<그림 6>). 이곳은 우리나라의 컨테이너를 하역하는 하역 부두로서 하역 기기인 900 TON 급 크레인이 설치되어 있었다. 자성대의 부두는 레일상부에 접속되어 있으므로 크레인이 이동되어 이탈되는 상황에서 파손이 발생하였지만 안벽시설에 영향을 주는 피해 상황은 없다. 피해조사시의 설명으로는 파의 쳐올림에 의한 월파가 발생되어 0.5m정도의 침수가 발생했다는 이야기도 있다.

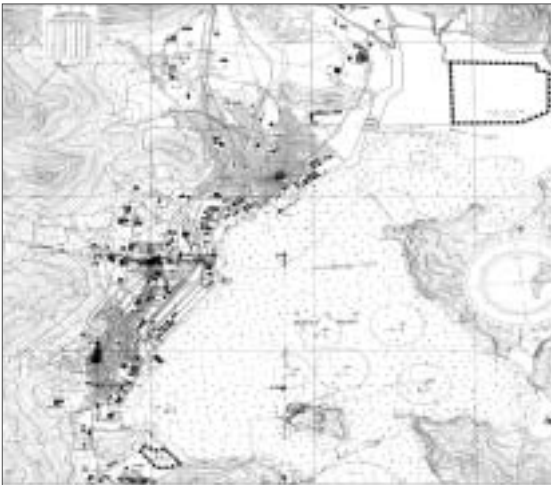
<그림 9> 1971년 12월에 제작된 마산만 해도

침수지역을 대상으로 하여 마산시의 매립현황을 해도의 제작 년도 별로 수집하여 분석하였다(그림 9 - 12). <그림 9>는 1971년 12월에 제작된 마산만 해도이며 점선으로 표시된 구역이 매립을 의미한다.
