화강풍화암 및 풍화토층 지역 깍기 비탈면의 안정성 검토 사례 연구

A Case Study on the Stability Analysis of a Cutting Slope Composed of Weathered Granite and Soil

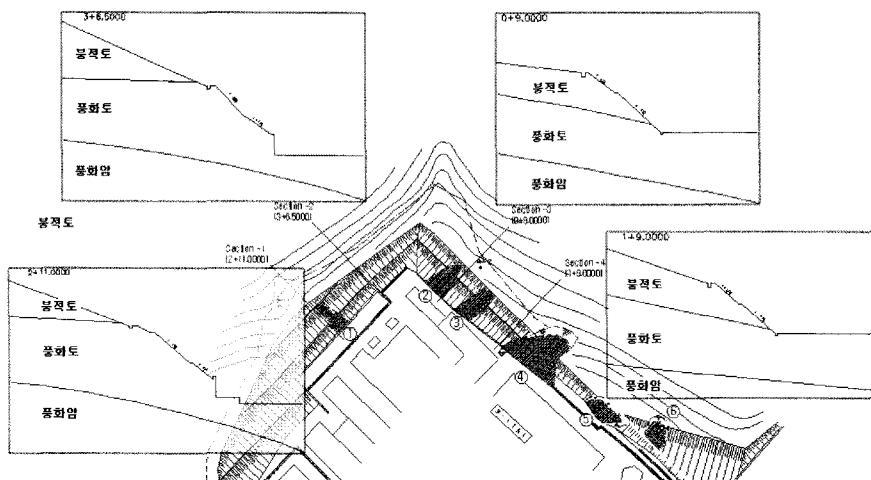
그림 7. 해석 위치 및 단면

대상 비탈면의 안정성 해석을 위해서 한계평형해석 프로그램인 SLOPE/W¹⁾와 유한차분해석 프로그램인 FLAC 2D²⁾를 활용하였다. 지표지질조사 및 2개의 시추공으로부터 대상 비탈면의 지층구분은 붕적토, 풍화토, 풍화암 등으로 이루어지고 있음을 확인하였으며, 이를 기준으로 각 해석단면의 지층 경계를 결정하였다. 안정성 검토 대상 비탈면의 대표단면을 STA. 2+11.000, 3+65.000, 0+9.0000, 1+9.0000 등 4개소로 해석 단면 위치를 선정하였다(그림 7).
