분진발생지역의 현장실측과 분석을 통한 위험성 평가

(A Risk Assessment in According to Spot Measures and Analysis
in Dust Generation Area)

송길목* · 김영석 · 김종민

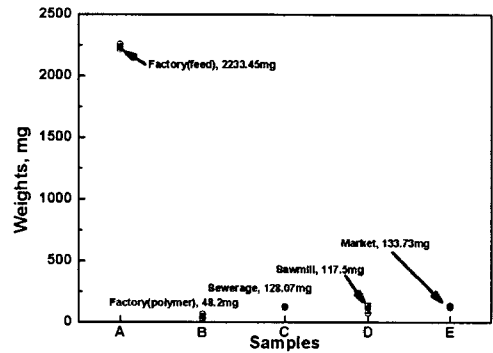
그림 8. 분진포집량 비교
Fig. 8. The comparison with dust sampling amounts

그림 8은 분진포집기에 의해 포집된 분진의 양을 측정한 것으로 그림에서 알 수 있듯이 사료공장에서

채취된 분진은 기타 시설에서 포집된 분진량보다 월등히 많은 것을 확인할 수 있다. 사료공장의 경우 분진을 제거하는 제진기가 설치되어 운영되고 있으나 전기설비에 영향을 미치는 것으로 조사되었다.

분진포집결과를 보면, 사료공장의 경우 기타 분진포집한 양보다 150배 이상이 검출되었다.

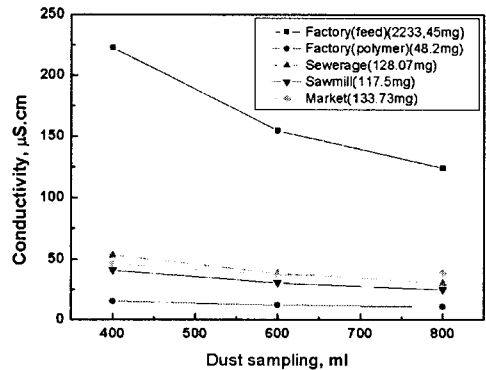
그림 9. 도전을 특성곡선
Fig. 9. The conductivity curves

그림 9는 분진의 도전을 특성을 비교한 것이다. 그림에서 분진에 의한 영향을 쉽게 파악할 수 있다.

사료공장의 경우 수분이 포함되면 전기설비에 영향을 미칠 수 있는 정도의 도전을 특성을 가지는 것으로 나타났다. 재생공장의 경우에는 관리는 소홀하였으나 도전은 크지 않은 것으로 나타났다.

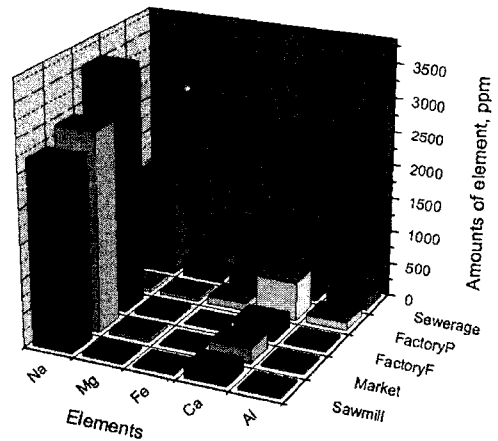
그림 10. ICP-AES에 의한 분진 성분 분석
Fig. 10. The Analysis of dust elements by the ICP-AES

표 3에서 알 수 있듯이 고무재생공장을 제외하고 다량의 나트륨(Na)성분이 검출되는 것을 확인하였다. 고무재생공장의 경우 칼슘성분이 타 지역에서 포집한 분진보다 많은 양이 검출되었으며, 하수처리장의 경우에는 알루미늄, 철, 마그네슘 성분 등이 타 분진보다 다량으로 검출된 것을 확인할 수 있다. 이로써 하수처리장에서 포집한 분진의 경우 다량의 원소가 포함되어 있으며, 이들의 다수가 전기설비에 침적되었을 경우 부식에 영향을 미치는 것으로 추정되며, 누설전류 발생과 이로 인한 전기설비 사고원인이 되어 전기화재로 진전될 가능성이 높을 것으로 추정된다. 그림 10은 ICP-AES에 해당되는 것으로 그 비교특성을 알기 쉽도록 도표화 한 것이다.
