복합화력발전소 증기터빈 동익 손상 원인분석 Root Cause Analysis on the Steam Turbine Blade Damage of the Combined Cycle Power Plant

본 논문에서는 최근에 발생한 복합화력발전소 증기터빈부의 저압터빈 최종단 동익의 일체형 슈라우드 손상에 대한 원인분석과 대책을 기술하였다.

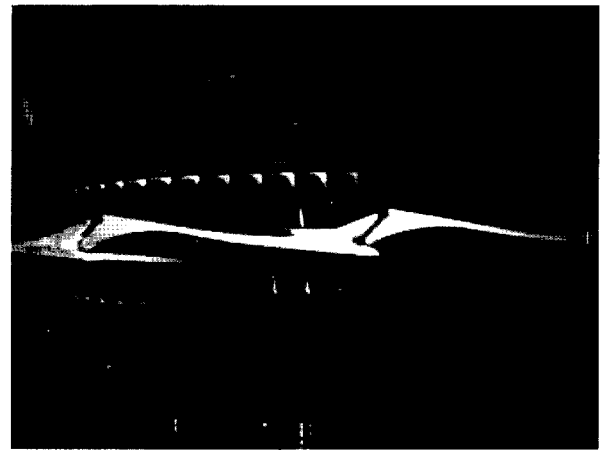
Fig. 3 The last stage blades of the integral shroud type

일체형 슈라우드는 동익의 원주방향 열팽창과 untwist 현상에 의한 구속을 자유롭게 하면서 증기의 흐름을 효율적으로 유지해 주는 역할을 한다. 일체형 슈라우드 형식의 최종단 동익은 Fig. 3과 같으며, 구조적으로 일체형 슈라우드의 interlocking되는 부위는 강성 증가, 진동 억제, 감쇠(damping)의 효과를 제공하기 때문에 어떤 가진력이 발생될 때 동익의 동력학적인 응답을 크게 감소시키게 된다.

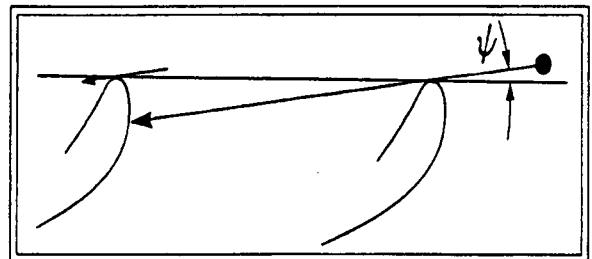
Fig. 4 The shadow angle ' ψ ' of water droplets entering the moving blade row

이러한 가진력은 정상적인 부하 운전중 증기 흐름의 불균일성(non-uniformity)과 저부하 또는 배압이 너무 높은 상태에서 운전될 때(복수기 진공이 나쁠 때) 발생되고, 증기 흐름이 불안정(unsteady)할 때 발생된다. 이 경우 최종단으로 유입되는 입사각이 Fig. 4와 같이 설계치를 벗어나게 되어 동익의 buffeting이나 stall flutter가 발생할 수 있다.

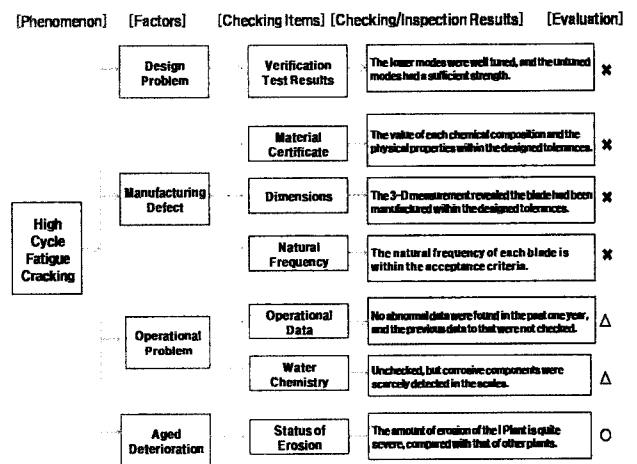
Fig. 6 Logic tree of the root causes analysis

제작사가 손상의 근본원인을 도출하기 위하여 Fig. 6과 같은 흐름도(logic tree)를 작성하였으며, 손상발생 요인으로 운전 문제(operational problem)와 경년 열화(aged deterioration)를 작성 제시하였다. 운전문제에 대해서는 운전자료(operational data)와 수질(water chemistry)을 점검하였으나 특별히 발견된 문제점이 없었다.
