금형의 손상 사례와 대책

Example of Damage and Its Counterplan of Mold

N. Nihira

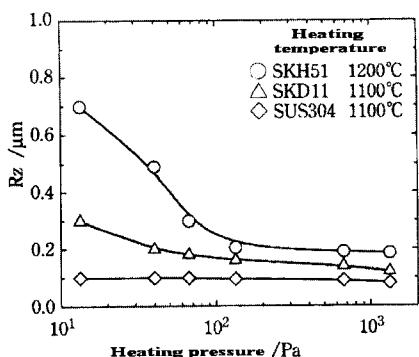
Fig. 4 Relationship between surface roughness and heating pressure after vacuum heating and gas quenching

특히 1000°C 이상의 고온에서 가열하며 진공을 이용하는 경우에 가열시의 압력을 낮게 하면 광휘성의 열화나 표면이 거칠어지는 원인으로 되기 때문에 질적인 초고진공은 이용하는데 숙련이 필요하다. 이를테면 그림 4는 진공가열(600s 가열 유지) 후 N₂ 가스에 의해 강제 냉각한 각 강종의 표면거침(Rz)을 보인 것이다. 이와 같은 중진공에서 저진공 영역에 있어서도 분명하게 가열시 압력은 높은 쪽이 양호한 표면 조도가 얻어지는 것을 보이고 있다. 또한 SKH51과 같이 고온에서 가열되는 것일 수록 이 경향은 현저하며 이 결과는 특히 유의해야 할 점이라는 것을 알게 되었다. 이 압력저하에 따르는 표면조도의 열화원인은 압력이 낮을 수록 또 가열온도가 높을 수록 처리물에 함유하는 증기압이 높은 원소가 증발하기 때문이다.

단 이와 같은 저진공이나 중진공 영역에서는 분위기 중에 잔류공기가 존재하면 산화에 의한 표면 착색의 문제가 발생하기 때문에 가열전에 N₂ 가스에 의하여 잔류ガ스의 충분한 치환이 필요하다. 더우기 가열 중은 N₂ 화 진공펌프(로터리펌프)에 의한 배기를 병용하여 압력을 제어하는 등 이차적인 분위기 오염대책도 중요하다.

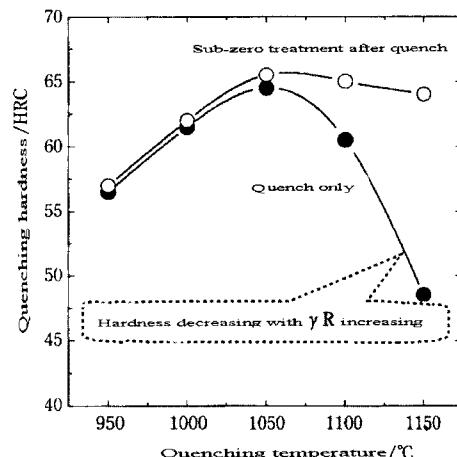
Fig. 6 Effect of quenching temperature on hardness of SKD11

그러나 SKD11 은 150~200°C의 저온으로 템퍼링되는 것이 많고 이 경우에는 최종 공정까지 γ R 가 잔존하기 때문에 다양으로 존재하는 경우에는 ①연질이기 때문에 내마모성이 뒤떨어진다, ②최종 제품치수가 열처리 전보다도 수축한다, ③제품치수가 안정되지 않는다, ④연삭가공시에 연삭판이 고정용 장식에 붙기 어렵다, ⑤연삭시의 발열에 의해 연마 깨어짐이 생기기 쉽다 등의 불량을 가져온다. 이것 때문에 SKD11 은 γ R 를 마르텐사이트로 변태시킬 목적으로 서브제로 처리하는 일이 많다. 그림 6 에 훈칭상태 그대로와 액체질소에 의해 서브제로 처리한 SKD11 의 훈칭 온도와 훈칭 경도 및 γ R 량과의 관계를 보인 것이다. 훈칭 온도가 높을 수록 γ R 양은 증가하고, 특히 1050°C 를 넘으면 그 경향은 현저하게 되어 있으며 훈칭 경도는 급격하게 저하되는 것을 알 수 있다. 또 이것들에 서브제로 처리를 하면 γ R 양이 대폭 감소하고 그것에 뒤따라 경도가 높게 되어 있다.

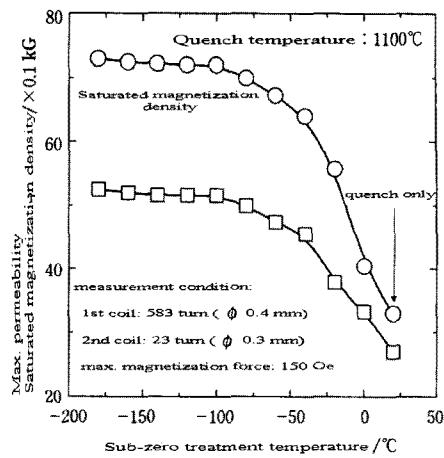
Fig. 7 Effect of subzero treatment on magnetic property of SKD11(sample: outer diameter 45mm, inner diameter 25mm, thickness 10mm, round shape)

하는 처리이고 보통은 그림 7 에서 밝힌 것과 같이 -100°C 이하로 냉각하면 충분하다. 본 그림은 γ R 와 마르텐사이트의 자기 특성이 크게 다른 것을 이용하여 측정한 것이며 최대 투자율 및 포화 자속밀도는 -100°C 위까지는 급격하게 상승하고 있지만 -100°C 이하의 온도에서는 거의 일정하게 되어 있어 γ R→마르텐사이트의 변태는 끝에 가까워졌다 것을 보이고 있다. 단, 최근에 초서브제로처리라 칭하는 액체질소를 이용한 처리가 많이 이용되고 있다.
