합성수지 제조 사업장의 코팅공정에서 발생하는 유기화합물 저감에 관한 개선 사례

대한산업보건협회 대전산업보건센터/ 유 훈 중

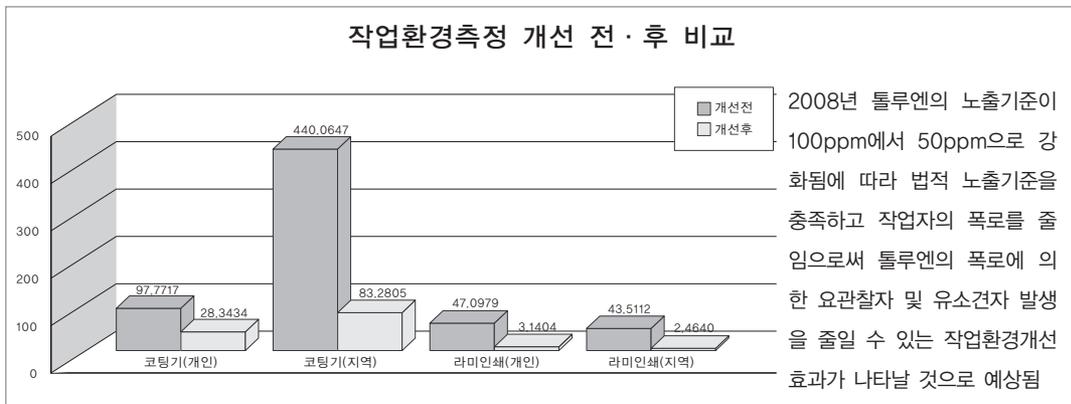
9-1. 작업환경 개선 측면 (최고치 기준)

공정	유해인자	개인 사료		지역 사료		노출기준
		개선 전	개선 후	개선 전	개선 후	
코팅기	톨루엔	97.7717	28.3434	440.0647	83.2805	100ppm
라미인쇄기	톨루엔	47.0979	3.1404	43.5112	2.4640	100ppm
