아크릴계 수지(Paraloid B-72)가
사찰벽화보존에 미치는
영향에 관한 연구

이경민 · 한경순 · 이화수

– 금산사 미륵전 외벽화를 중심으로 –

– Focusing on Outside Mural Paintings of Mireuk Hall in Geumsan Temple –

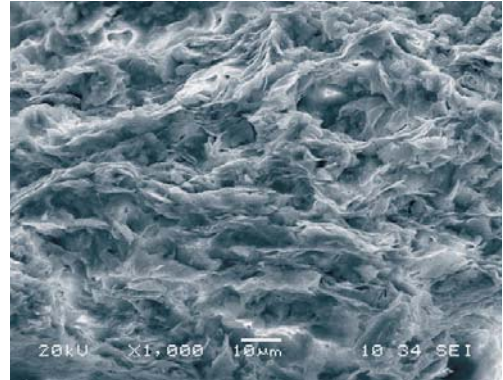
Figure 8. Sample 4 단면 채색층(white) 미세조직 (×1000)

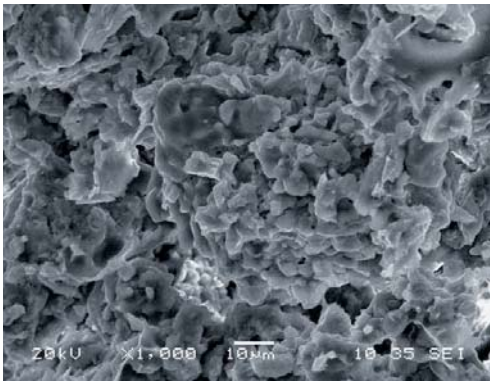
Figure 9. Sample 4 단면 채색층(blue) 미세조직 (×1000)

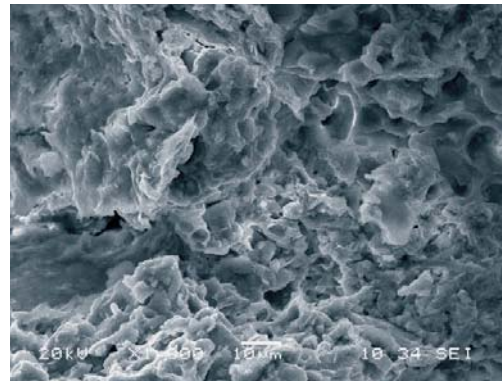
Figure 10. Sample 4 단면 채색층(red) 미세조직 (×1000)

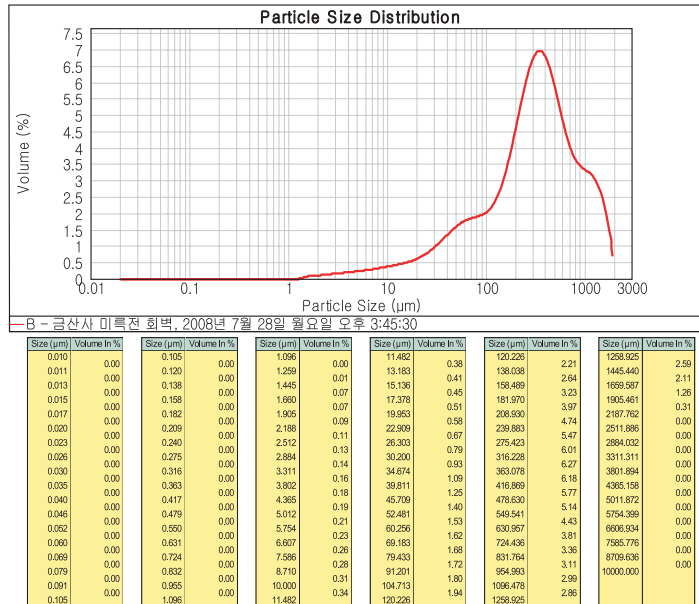
금산사 미륵전 마감층 시료의 입도 분석 결과 전체의 13%는 silt이고, 약 87%가 모래, 0.2% 정도가 점토질로 구성되어 있다. 모래가 구성성분의 대다수를 차지하고 있는데 87% 가운데 입

Figure 12. 금산사미륵전벽화 입도분석 결과

자 크기별로 5등분으로 구분하여 구성비율을 살펴보면 62.5~125 μ m(VF Sand)인 것이 약 9%, 125~250 μ m(F Sand)가 약 17.7%, 250~500 μ m가 약 30%, 500~1000 μ m가 약 19%, 1000~2000 μ m가 약 11% 이다. 가장 작은 입자인 VF Sand와 F Sand의 비율의 합과, 중간 크기인 M Sand의 비율과 큰 입자에 속하는 C Sand와 VC Sand의 비율의 합을 비교하여 보면 세 비율이 서로 비슷한 값을 가지는 것을 알 수 있다. 이것으로 금산사 벽체층 물질은 전체적으로 세립질과 조립질 입자가 균일하게 분포하였다고 볼 수 있다.

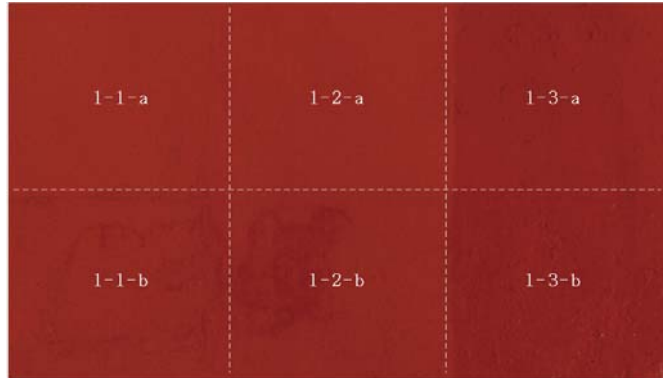
Figure 15. 열적외선 조사(照射) 및 침수 실험 대상시료(Sample 1)의 시료 조건에 따른 분할

1차 실험 당 열적외선 조사(照射) 실험이 완료된 시료는 시료 크기에 맞는 용기에 넣은 후, 증류수에 의사시료를 침수시켰다. 침수는 12시간을 유지하였으며, 열적외선 조사(照射) 1차 실험이 완료될 때마다 침수하여 3회 반복하였다. 실험 대상 Sample 1이다(Figure 15).

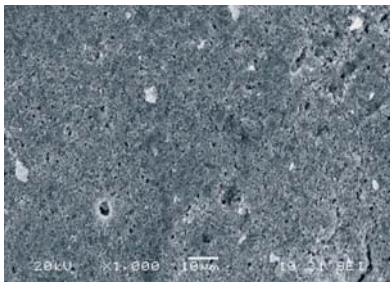
Figure 19. Sample 1-2-a 채색층 표면상태(×1000)

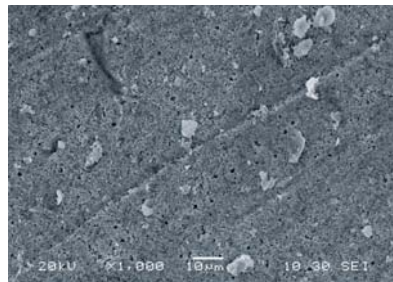
Figure 20. Sample 1-2-b 채색층 표면상태(×1000)

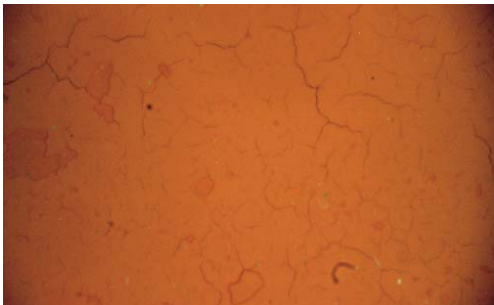
열적외선 조사(照射) 및 침수 실험 후 의사시료의 상태를 육안 및 현미경으로 관찰한 결과 채색층 균열 및 박리 현상이 발생되었으며, 채색층 제작에 사용된 아교의 농도 및 채색층 두께, Paraloid B-72의 도포 유무에 따라 손상 정도가 다르게 나타났다. 의사시료 중 채색 두께와 아교의 농도가 비례하도록 제작하였는데, 채색층이 두껍고 고농도의 아교가 사용된 의사시료에 비해 채색층이 얇고 저농도의 아교가 사용된 의사시료가 비교적 표면 손상상태가 양호하게 나타났다. 또 회 차 별 손상 정도를 비교해 볼 때 두꺼운 층의 시료가 실험 시간이 경과될 수록 손상 범위가 증가함을 알 수 있었다. 여기서 다시 Paraloid B-72를 도포한 것과 도포하지 않은 시료를 비교해 보면 Paraloid B-72를 도포한 시료에서 손상이 두드러지게 나타나는 반면, 채색층이 얇고 아교가 적은 시료에서는 Paraloid B-72가 도포된 상태에서도 손상이 비교적 적게 발생되었다.

Figure 23. Sample 1-2-a 1차 풍화 후(×50)

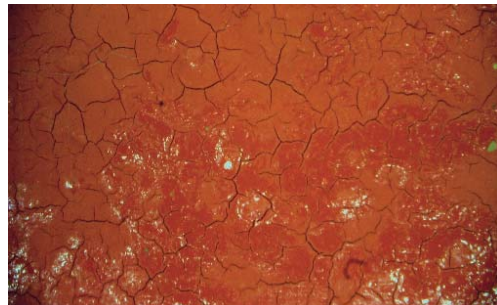
Figure 24. Sample 1-2-b 1차 풍화 후(×50)

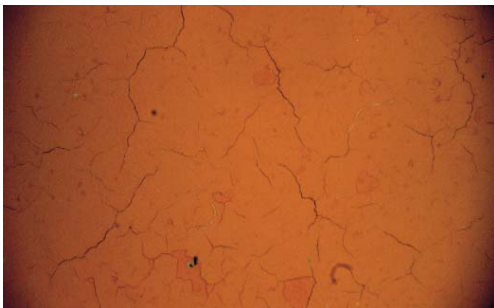
Figure 25. Sample 1-2-a 2차 풍화 후(×50)

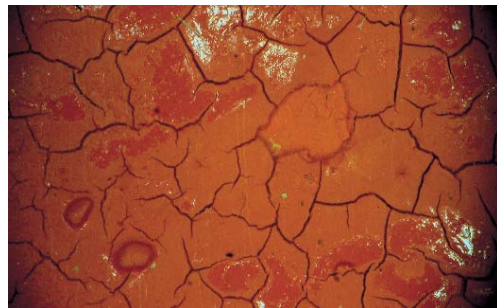
Figure 26. Sample 1-2-b 2차 풍화 후(×50)

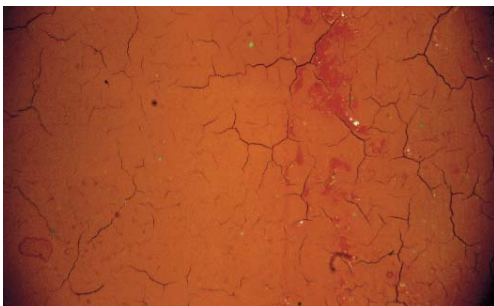
Figure 27. 1-2-a와 1-2-b의 경계 1차 풍화 후(×25)

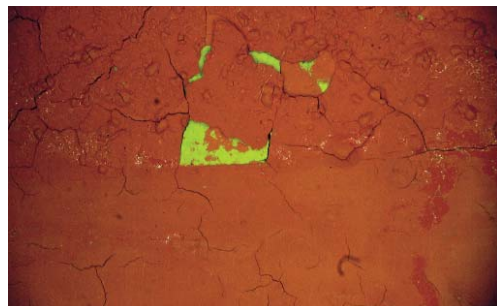
Figure 28. 1-2-a와 1-2-b의 경계 2차 풍화 후(×25)

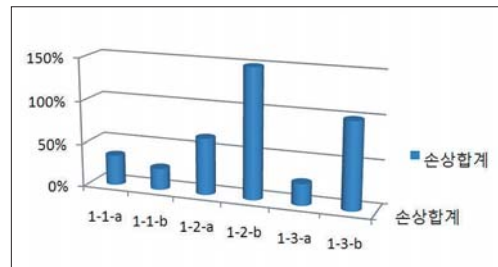
Figure 30. Sample 1의 시료별 풍화 손상도

2. 의사시료에 대하여 강제 풍화 실험을 실시한 결과, 적외선 조사(照射) 및 침수 환경 하에서 Paraloid B-72가 도포된 시료에서 채색층의 균열 및 박리·박락현상이 Paraloid B-72가 도포되지 않은 시료에 비하여 두드러지게 나타났으며, 채색층이 두껍게 제작된 시료에서 손상의 정도가 심하게 발생하는 결과가 나타났다.

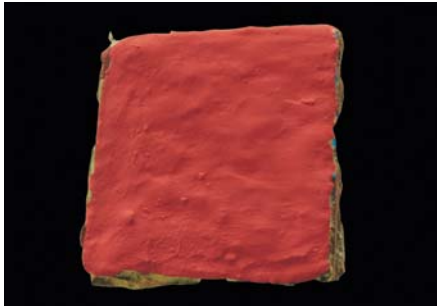
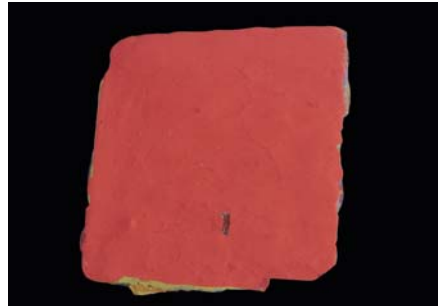
자외선 조사(照射)실험 결과, Paraloid B-72를 도포한 시료와 도포하지 않은 시료의 표면에서 손상 정도의 차이가 육안으로 확인 가능한 차이를 나타냈다. Paraloid B-72를 도포한 Sample 3의 채색층 표면은 조사(照射) 후 약 50여 시간 만에 손상 상태를 나타내어 보이기 시작하였다. 채색층 박락 현상이 두드러지게 나타났으며, 채색층 표면에 균열이 발생 되었다. 조사(照射)시간이 더 경과된 후에는 균열이 진행된 채색층이 들뜸 현상을 나타냈다. Paraloid B-72를 도포하지 않은 Sample 2의 채색층은 자외선 조사(照射) 후 육안으로는 채색층 표면의 손상상태를 확인하기 어려웠으나, 현미경 및 미세조직 관찰을 통해 미세하게 진행된 채색층의 손상상태를 확인할 수 있었다.

또한 실험에 사용된 모든 의사시료에서 균열이 발생되었으나, Sample 2의 채색층 상태가 Sample 3과 비교했을 때 전체적으로 균열로 인한 손상면적이 적고 균열부위의 틈이 좁은 것으로 관찰되었다. Sample 2 와 3의 균열부위를 중심으로 미세조직을 관찰하였다. 자외선 조사(照射) 전의 채색층 상태는 안료 조직이 치밀하게 구성되어 있으나, 자외선 조사(照射) 후의 채색층 상태는 안료의 조직이 밀도가 저하되고, 일부 공극이 형성되는 상태를 관찰할 수 있었다.

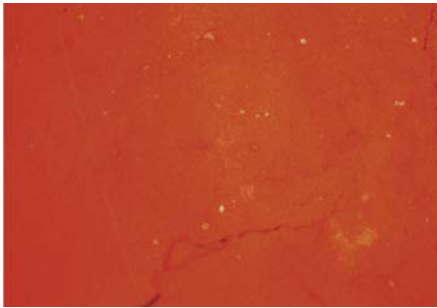
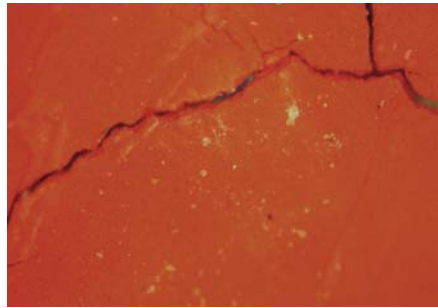
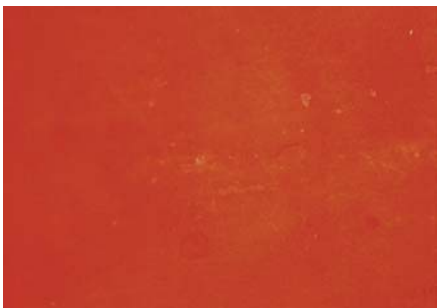
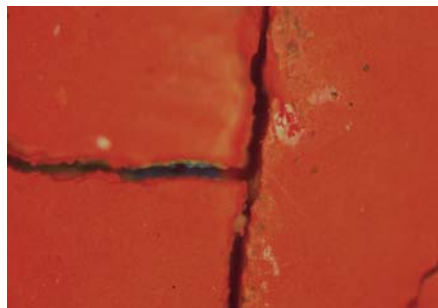
Figure 35. Sample 2-A 표면상태(광학현미경×100)

Figure 36. Sample 2-B 표면상태(광학현미경×100)

Figure 37. Sample 3-A 표면상태(광학현미경×100)

Figure 38. Sample 3-B 표면상태(광학현미경×100)

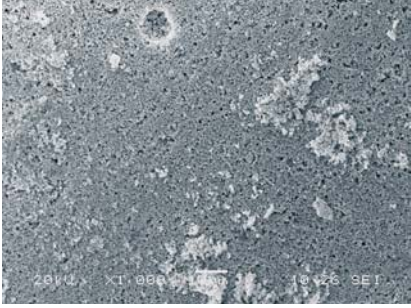
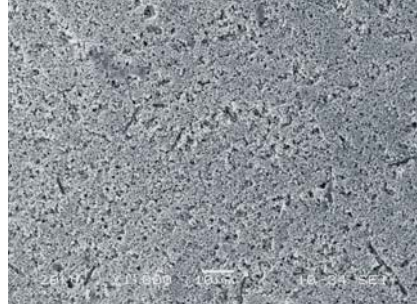
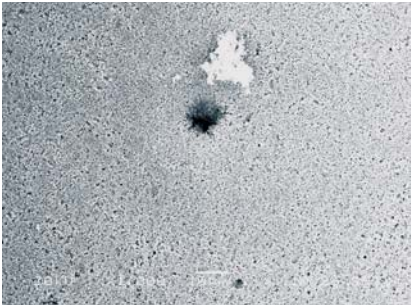
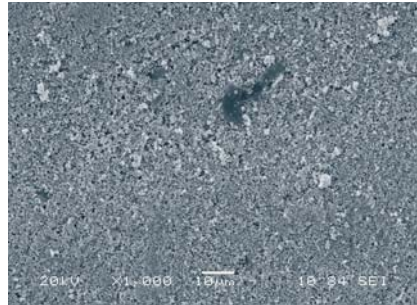
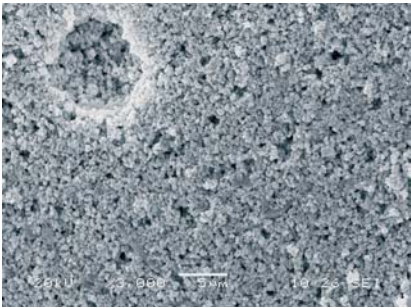
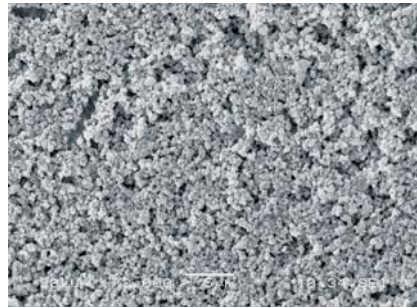
3. 자외선 조사(照射) 이후 채색층 표면의 안료가 분말화 현상을 보이거나 채색층의 균열 및 박리 상태를 나타냈고, 주사전자현미경 조사를 통해 채색층의 미세조직 관찰 결과 안료간 조직의 밀도가 저하되는 현상을 관찰하였다. 또한 Paraloid B-72를 도포한 시료 중 자외선 조사(照

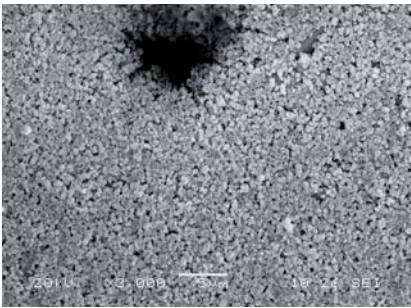
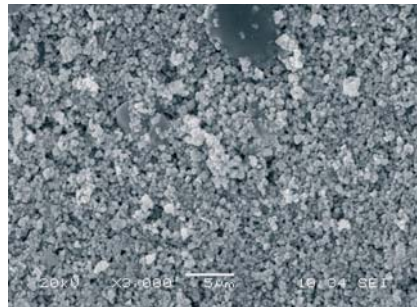
Figure 45. Sample 3-A 표면(SEM ×3000)

Figure 46. Sample 3-B 표면(SEM ×3000)

이러한 결과는 광분해에 민감한 고분자물질이 자외선 에너지로 인해 평균 분자량 변화를 초래하며 나타난 기계적 물성 변화로 볼 수 있다. Paraloid B-72가 도포된 부위에서 채색층의 손상이 두드러지게 나타나는 것은 안료층과 함께 고착된 고분자 물질이 자외선 에너지에 의해 고분자 고리가 끊기며 수지의 물리적 성질이 저하되는 과정에서 안료의 분말화 또는 채색층의 박리 현상을 야기 시킨 것으로 판단된다. 이러한 현상은 현재 금산사 미륵전 외벽화 상태에서도 볼 수 있듯이, 건물의 사면(四面) 중 일조량이 가장 높은 건물 남측면의 외벽화들에서 채색층의 손상이 크게 나타나고 있으며, 남측면 외벽화 중에서도 지붕으로 인해 음지(陰地)에 위치한 포벽에 비해, 양지(陽地)에 위치한 불벽의 손상이 매우 크게 나타나고 있는 상태 등으로 미루어 Paraloid B-72가 사용된 사찰벽화의 채색층이 자외선으로부터 영향에 민감한 것으로 볼 수 있다.

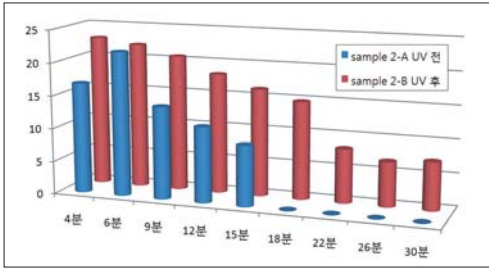
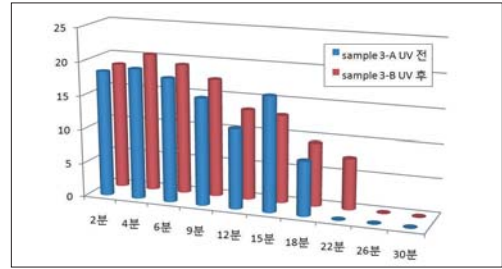
Figure 47. 자외선 조사(照射) 실험 전, 후의 Sample 2의 함수율 변화

Figure 48. 자외선 조사(照射) 실험 전, 후의 Sample 3의 함수율 변화

4. 함수율 측정결과 자외선 조사(照射) 전 상태에서 Paraloid B-72를 도포한 시료가 도포하지 않은 쪽보다 수분 증발 속도가 더 느리게 나타났다. 그리고 Paraloid B-72를 도포한 시료가 자외선 조사(照射) 후의 함수율이 조사(照射) 전 함수율보다 저조하게 나타났는데, 이러한 결과 역시 고분자의 광분해 현상으로 인한 것으로 보인다. 그리고 함수율의 변화는 흙으로 조성된 사찰벽화의 보존에 밀접한 관계를 갖는데, 유공성 및 친수성의 재질적 특성을 지닌 벽화가 Paraloid B-72와 같은 고분자물질이 벽화의 미세공극에 침투하게 되면 재질의 함수율이 변화한다. 이러한 결과는 습도 변화에 따른 각 층별 수축 이완의 반복에 있어 물리적 저항을 일으키게 되는데, 그러한 상호 작용에 의해 채색층의 균열 및 층간 분리현상을 야기 시키는 것으로 판단된다.

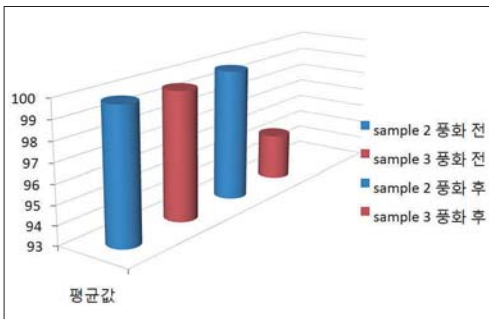
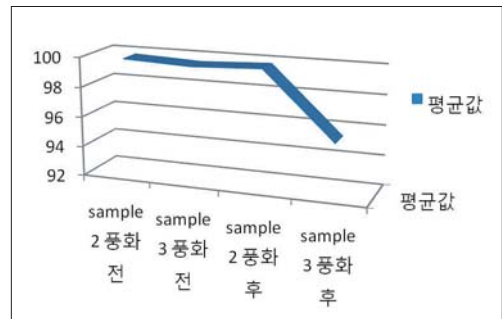
Figure 49. 시료별 풍화실험 전, 후 경도 측정값

Figure 50. 시료별 풍화실험 전, 후 경도변화 곡선

의사시료에 대하여 단기간에 강제적으로 열과 수분, 자외선에 의한 환경변화 실험을 통해, Paraloid B-72를 도포한 시료가 도포하지 않은 시료에 비해 채색층의 균열, 안료 분말화, 채색층간 분리 및 박리 등의 손상상태를 나타냈다. 그리고 채색층의 경도 및 함수율이 감소되는 물리적 특성 변화가 다소 증가하는 것을 확인 할 수 있었다.
