써모스타트 하우징의 침전물 생성에 관한 고장분석 및 가속시험법 개발

한국화학연구원 신뢰성평가센터
(2009년 1월 9일 접수, 2009년 2월 23일 채택)

Failure Analysis on Scale Formation of Thermostat Housing and Development of Accelerated Test Methodology

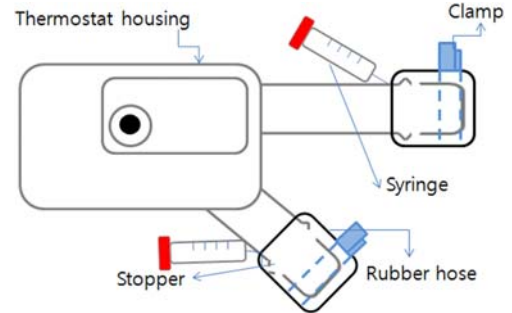
Figure 2. Schematic diagram of an accelerated testing system developed.

자동차용 써모스타트 하우징상의 침전물 생성과 틈새부식은 고온의 부동액 접촉에 의한 알루미늄 하우징과 고무호스 체결부 사이의 틈에서 발생하는 현상이다. 따라서 실제 자동차 운전 조건과 동일한 환경을 재현시키고자 Figure 2와 같이 재현시험 장치를 설계하였다. 주사기를 이용하여 4종의 부동액을 2 mL씩, 주 3회 주입시켰다. 보다 용이한 틈새부식 환경을 만들기 위해 고무호스를 stopper 윗부분까지 올려 클램프를 체결하였다. 실제 운전조건을 묘사해 주기 위해 Vötsch사의 항온-항습 챔버 VC7034를 사용하여 온도와 습도를 변화시켰다(Figure 3(a), (b)). 재현시험 기간은 시험 시작 일을 기준으로 6, 10, 14주이며, 그 이후 하우징에 체결되어 있는 고무호스와 클램프를 분리하여 시간 경과에 따른 침전물의 생성정도를 확인하고 성분 분석을 수행하였다.

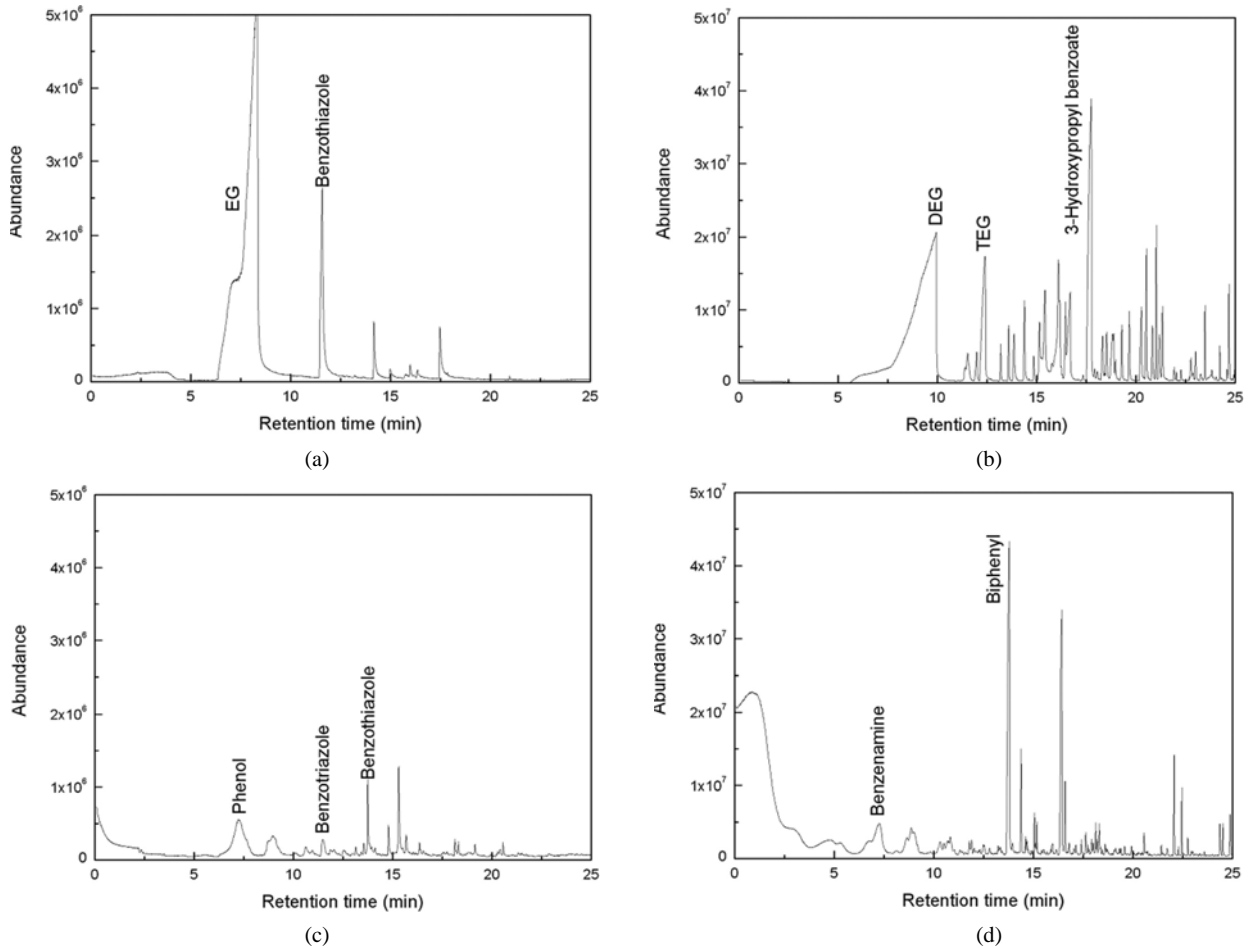
Figure 4. Temperature-separated pyrolysis-GC/MS for Coolant I : (a) Step i, 60 to 150 °C, (b) Step ii, 150 to 330 °C, (c) Step iii, 330 to 400 °C and (d) Step iv, 400 to 560 °C.

Coolant I에 함유된 화합물의 성분을 좀 더 세밀하게 분석하기 위해 Table 2와 같이 온도구간으로 세분화하여 분석하였다. Pyrolysis-GC/MS 측정결과 Figure 4와 같은 다양한 유기물 성분이 검출되었으나, 본 연구에서는 침전물 생성과 틈새부식을 유발시키는 유기성분을 중심으로 실험결과를 설명·고찰하고자 한다. Coolant I을 pyrolysis-GC/MS로 분석한 결과, Step i과 ii에서 부동액의 주성분인 EG, DEG, TEG 및 벤조에이트(benzoate)가 검출되었으며, Step iii과 iv에서 벤조티아졸(benzothiazole)계 화합물과 페닐계 화합물 등이 검출되었다.

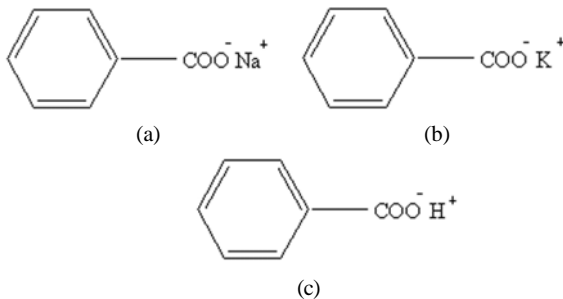
Figure 5. Benzoate types and benzoic acid existed in Coolant I : (a) sodium benzoate, (b) potassium benzoate and (c) benzoic acid.

Coolant I는 EG, DEG, TEG을 주성분으로 벤조산(benzoic acid), 벤조티아졸계 화합물 및 기타 첨가제를 혼합하여 제조하는 것으로 알려져 있으며, 벤조산은 수산화나트륨(NaOH)을 가지고 pH를 적정함으로써 Figure 5(a)와 같은 무기계 벤조에이트(benzoate)의 형태로 전환하여 사용한다. 또한 이러한 방법으로 제조된 부동액은 물과 함께 혼합하여 사용함에 따라 쉽게 이온화 되며, Figure 5(a) 형태로 존재하던 무기계 벤조에이트가 방청제 성분 중 하나인 K와 반응함으로써 Figure 5(a) 혹은 Figure 5(b) 두 가지 형태로 존재하게 된다. 이러한 무기계 벤조에이트들은 틈새부식이 진행되는 과정에서 수소이온들과 이온교환하여

Figure 5(c)와 같은 벤조산의 생성을 용이하게 한다. 여기서 주목해야 할 점은 물에 대한 벤조산의 용해도는 상온에서 3.4 g/1000 mL인 것에 반해 벤조에이트의 용해도는 53.0 g/100 mL으로서[15] 벤조산이 벤조에이트에 비해 수용성이 현저히 낮기 때문에 쉽게 침전된다[16]. 따라서 써모스타트 하우징 침전물의 생성원인은 부동액 내에 존재하던 벤조에이트 성분이 벤조산으로 전환되면서 하우징 표면에 침전물로 침적된 것으로 판단된다.
