패치 보수된 샌드위치 복합재 적층판의 압축시 강도회복 평가

Compressive Strength Restoration Evaluation of Sandwich Composite Laminates Repaired by Scarf Method

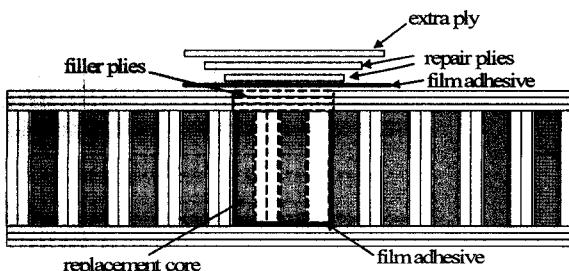
Fig. 1. Patch repair method

패치보수기법은 손상부를 보수하여 이 부분을 통한 하중 지지 및 전달이 가능하도록 구조강도를 회복시키는 것이다. Fig. 1은 패치보수기법의 적용예를 보여주고 있다. 이러한 패치보수기법은 적용이 쉽고 단순한 장점이 있는 반면 보수층과 추가층에 의해 두꺼워지고 무게 증가한다. 또한 보수층의 추가에 의해 굽힘변형을 유발하는 편심하중경로(eccentric load path)가 형성되며, 보수층 끝단에서 큰 층간수직응력(peel stress)이 발생할 수 있다.

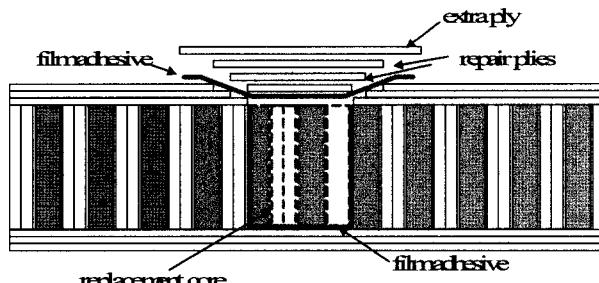
Fig. 2. Step sanded repair method

이 기법도 패치보수기법의 일종으로 차이점은 Fig. 2와 같이 손상된 면재의 한층단위로 계단이 형성되도록 한다. 이후 보수층을 기존 면재의 두께만큼 적층하거나 외부층을 한층 정도 적층하는 기법이다. 이 기법은 이전의 패치기법의 단점인 보완한 것으로 무게증가가 거의 없고, 편심하중경로 형성이 없으며 보수층 끝단에서 층간수직응력을 최소화 할 수 있다. 그러나 Fig. 2와 같은 한층(one ply)단위로 연마해야 하므로 고도의 숙련이 요구되며, 소요시간이 긴 단점이 있다.

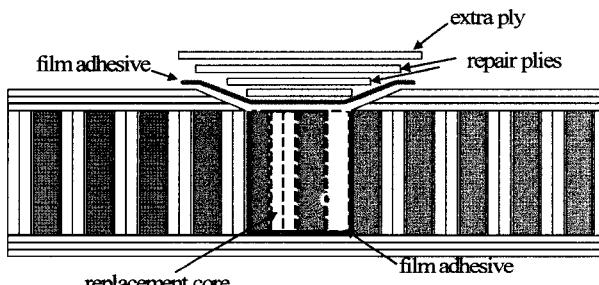
Fig. 3. Scarf repair method

이 기법 역시 패치 보수법의 일종으로 Fig. 3과 같이 손상된 면재를 경사지게 연마한 후 보수층을 기존 면재의 두께만큼 적층하거나 외부층을 한층정도 적층하는 기법이다. 이 기법은 계단형에 비해 절차가 단순하다.

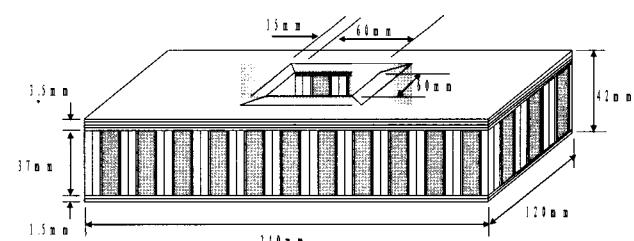
**Fig. 5.** Schematic drawing of the damaged sandwich composites for repair

본 연구에서는 충격손상을 갖는 허니콤 샌드위치 복합재 적층판의 유지보수를 위해 이전에 언급한 스카프 보수기법을 적용하였다. 유지보수에 적용된 샌드위치 복합재 시험편은 Fig. 5와 같이 길이 240mm, 폭 120mm이고 두께는 42mm이다. 충격을 받는 부분의 면재의 두께가 반대편 면재에 비해 약 2.3배 두껍다. 실제 차체에서 두꺼운 면재부가 차체의 외곽이고 얇은 부분이 내부이다. 시험편의 크기는 유지보수 후 수행되는 압축시험을 위해 Fig. 5와 같이 결정되었다.

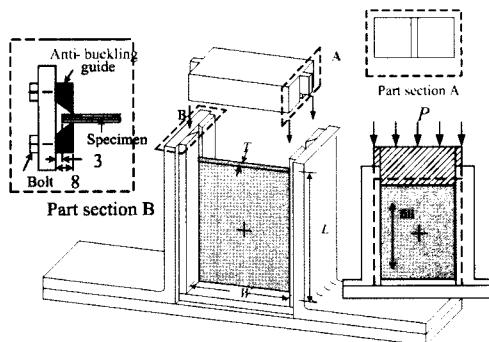
Fig. 7. Jig and compressive test.

Fig. 7은 시험편의 압축강도 평가를 위한 시험지그의 형상을 나타낸 것이다. 시험지그는 압축시험시 시험편의 좌굴(buckling)을 방지하기 위하여 Fig. 7의 section B와 같이 시험편 양측면에 좌굴방지용 가이드(anti-buckling guide)를 설치하였다. 또한 시편상부의 하중 부과부분에는 하중부하 초기에 면재와 심재사이의 분리에 의한 좌굴을 방지하기 위해 Fig. 7(a)의 section A와 같은 사각형 덮개로 보호하도록 하였다.

압축시험은 Fig. 7(b)와 같이 ASTM C-364규격에 근거하여 수행하였고 시험은 만능시험기인 INSTRON 8502를 이용하였다. 시험시 엑츄에이터 변위는 $5\text{mm}/\text{min}$ 으로 설정하였다. 50톤 용량의 로드셀을 통하여 하중을 기록하였다.
