技術論文

F-15 기체 전투손상 수리설계 및 평가기법 사례연구

Case Study of F-15 Airframe Battle Damage
Repair Design and Assessment Procedure

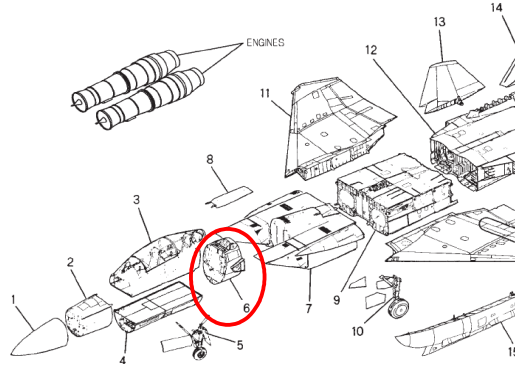
그림 4. F-15K ABDR 구조영역 구분

제한된 지면관계상 FS389, FS402의 손상 수리설계를 위주로 설명한다. KS1F-15K-39 TO에서는 F-15K의 기체를 구조영역으로 나누어 놓고 번호를 붙여 놓았다. 그림 4에서 타원으로 표시한 부분을 보면 ECS 베이는 전방동체 영역 6에 해당한다. 그 다음 단계로 FS389~402 위치의 우측면 스킨을 상세하게 찾아들어가면 최종적인 손상 위치가 그림 5의 Area B, C 부위로, 이는 구조 분류 CAT I에 해당한다. 또한 찢어진 스킨 길이가 6.5"로 측정되었으므로 손상 등급 A, C의 최대

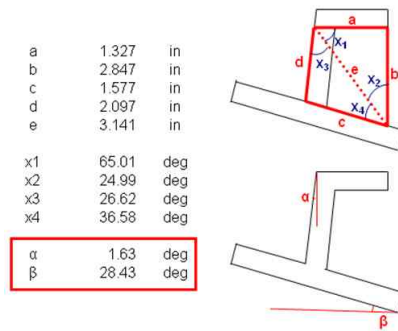
그림 11. 론저론 단면 형상 추정

전투상황을 고려하여 평가에 사용할 도구는 하중 추출을 위한 응력보고서[4], 물성치 조사를 위한 MMPDS[5], 기본적인 응력계산을 위한 XSECT[6] 프로그램만을 사용하였으며, 단면형상은 직접 측정된 길이치수로부터 2차 삼각함수를 동원하여 추정하였다.

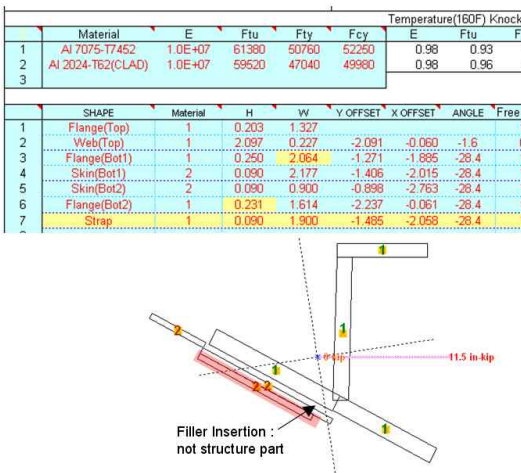
그림 13. 수리구조 론저론/스킨 물성치/단면 입력

그림 13과 14는 XSECT 프로그램을 사용하여 응력해석을 실시한 과정과 결과를 보여준다. 현장평가는 여러가지 근사가 포함되기 때문에 약간의 (-) 안전율 절대값은 크게 중요하지 않으며, 수리구조와 블루프린트간의 상대적인 비교가 중요하다. 해석결과 그림 14와 같이 수리구조의 총 하중과 국부좌굴 안전율이 모두 블루프린트 값을 넘어섰으며, 따라서 수리설계가 손상된 론저론의 강도를 충분히 회복했다고 판단할 수 있다.

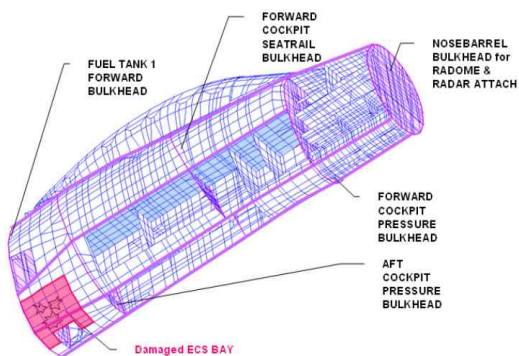
그림 15. F-15K 전방동체 유한요소모델과 손상된 ECS 베이위치

그림 15~19는 그중 한 예로 론저론 수리에 대한 피로수명 건전성 평가를 보인 것이며, 2.3.1에서 수행한 것과는 달리 그림 15와 같은 유한요소 모델로부터 MSC.Nastran[8] 정적해석을 통해 론저론 내부하중을 계산한다. 그림 16의 SSA 모델링을 통해 가장 취약한 패스너와 부재를 찾을 수 있으며, 이 모델링 형상은 그림 8의 론저론 A-A 단면과 부합한다. 그림 17과 같이 Critical 패스너 위치가 확인되면 그림 18처럼 StressCheck 해석을 통해 균열성장 응력구배(Stress Gradient)를 얻을 수 있으며, 이를 LifeWorks와 같은 피로해석 도구에 입력하여 그림 19와 같은 피로수명을 예측할 수 있다. 이와 같은 결과를 각 수리구조에 대해 표 2에 정리하였다.

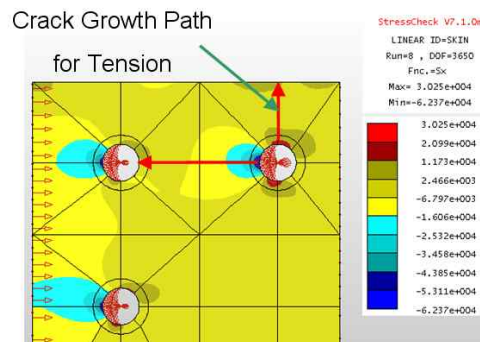
그림 18. Critical 패스너 홀 주위 FEA

영구수리 시점의 기준을 기계화 창정비(PDM, Programmed Depot Maintenance) 주기로 하면, F-15K의 PDM 주기는 하루 한 시간의 비행시간을 가정할 때 (1 hr/day)*(5 days/week)*(52 weeks/yr)*(6 yrs) = 1,560 hrs가 되며, F-15K의 피로강도 설계기준인 Scatter Factor 4를 적용하면 1,560*4 = 6,240 hrs가 된다. 표 2의 결과를 볼 때 이 시간은 충분히 만족하는 것으로 확인되며, 따라서 영구수리는 기체의 분해와 조립이 실시되는 PDM때 함께 수행하는 것으로 결정할 수 있다.
