저수조의 효율적 관리를 위한 수질실태에 관한 연구

A Study on the Water Quality for Efficient Management in the Water Tanks

Abstract

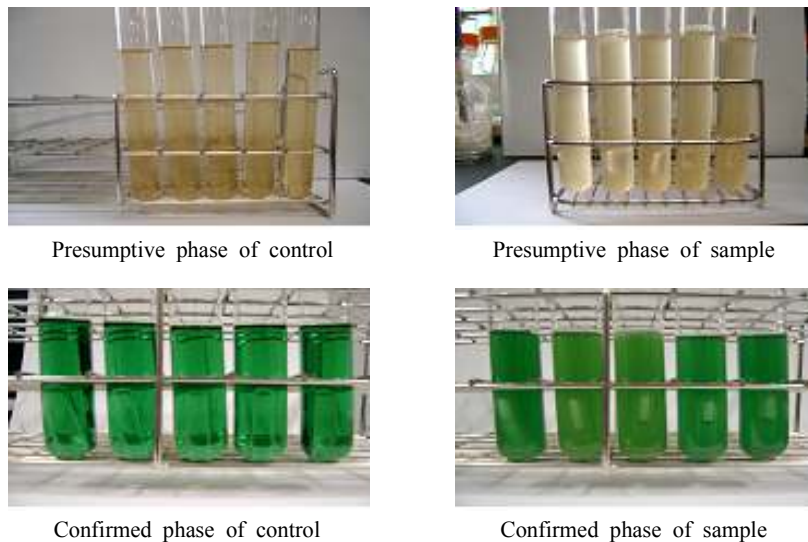
48시간까지 배양하여 가스발생이 없을 때에는 추정 시험 negative로 판정하고, 하나 이상의 가스발생이 관찰되었을 때에는 확정시험을 실시하였다. 확정시험은 가스가 발생한 모든 시험관으로부터 배양액을 1백금이씩 취하여 BGLB(brilliant green lactose bile) medium에 접종시켜 35℃에서 48시간 배양한다. 이때 가스가 발생하지 않으면 총대장균군 확정시험 음성으로 판정하고 가스발생이 관찰되었을 때는 총대장균군 양성으로 판정하였다. 대조군 시험은 시료 시험법과 동일하게 실험한 결과 대조군에서는 gas 발생을 볼 수 없었고 부적합 시료는 추정 및 확정시험 모두에서 gas 발생을 볼 수 있었다(Fig. 7). 총대장균군은 lactose를 분해하여 산과 가스를 발생하는 그람음성, 무아포성 간균으로 호기성 및 통성 혐기성균을 말하며 총대장균군 자체는 인체에 유해하지 않지만 분변 오염의 지표가 되고 있고 저항성이 병원균과 비슷하거나 강해서 장관계 병원성 대장균 등 일부는 병원성을 나타낼 수 있다고 알려져 있다^{15,16)}.

Fig. 7. Photographs of total coliforms about gas produced in fermentation tubes of the LB and BGLB medium.
