철도교 세로보 절취부에서의 응력거동에 관한 실험적 연구

An Experimental Study on the Stress Behavior of Coped Stringers in Steel Railway Bridge

-I : the Reason Why Crack Occurs

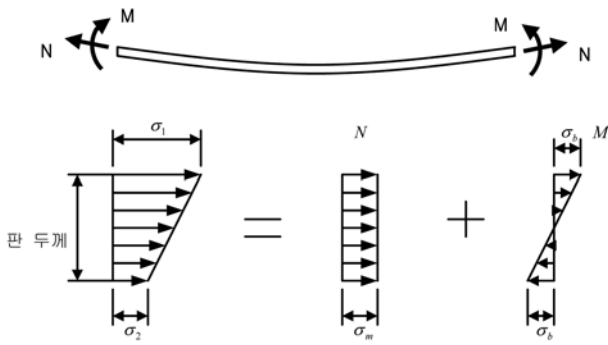
그림 15. 면내응력과 면외응력

그림 15에 나타난 것과 같이 판에 발생하는 응력의 판 두께 방향 분포는 직선이다. 이 응력 분포에서 판 표면에 발생하는 응력 σ_1 , σ_2 를 표면응력이라 한다. 이 표면응력은 식 (1)과 식 (2)에 의해 면내응력 σ_m 과 면외응력 σ_b 로 분해된다.

면내응력 σ_m 은 축력 N에 의해 발생하는 응력인데 판의 면내방향 변형, 즉 판 평면 내에서의 변형에 기인하는 응력이다. 면외응력 σ_s 은 휨 모멘트 M에 의해 발생하는 응력인데 판의 면외방향 변형, 즉 판 평면 외부에로의 변형에 기인하는 응력이다.

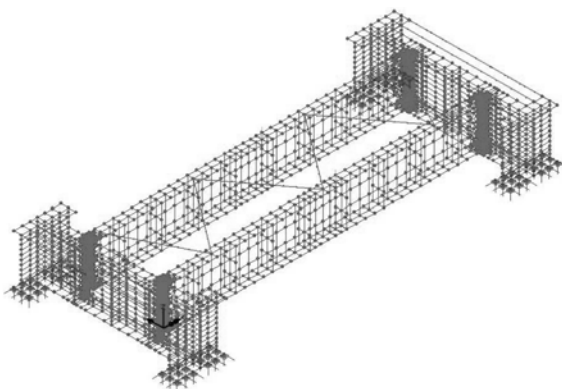
그림 21. 바닥틀 해석 모델

본 연구에서 수행한 실험의 타당성과 정확성을 검증하기 위하여 범용 구조해석 프로그램인 LUSAS를 이용하여 구조해석을 수행하고 일부 실험 결과들을 구조해석 결과와 비교 하였다. 구조해석 모델형상은 그림 21과 같고 가로보와 세로보는 Shell요소를 사용하고 상부수평브레이싱은 Beam요소를 사용하여 모델링 하였다.

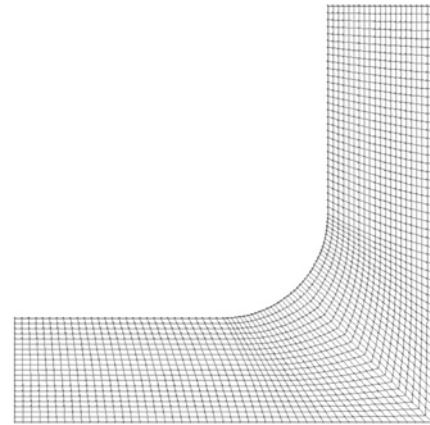
(a) mesh 분할

세로보의 절취부를 모델링 함에 있어서 직각으로 모델링 할 경우 절취부 끝단에서 응력발산이 일어나기 때문에 이를 방지하기 위하여 그림 22(a)와 같이 절취부 끝단을 반경이 1 mm인 원호로 모델링 하였다. 그리고 절취부에서의

자세한 응력분포를 파악하기 위하여 mesh를 작게 분할하였다. 그림 22(b)는 하중크기가 210 kN일 때 상부절취부의 응력분포인데 절취부 끝단에서 기하형상이 직선에서 원호로 변하는 부위에서 응력집중이 발생 함을 볼 수 있다. 그리고 최대 응력의 크기는 314.7 MPa로써 실험 값보다 훨씬 크고 항복응력을 초과한다. 실험에서 변형률계이지를 비록 절취부 끝단에 부착하였다고 하지만 사실 이것은 정확한 이상적인 절취부 끝단이 아니기에 이렇게 측정된 절취부의 응력을 구조해석 값과 직접 비교하는 것은 타당하지 않고 큰 의미가 없다고 본다. 그러나 구조해석을 통하여 절취부에서의 응력집중 발생 여부 및 응력분포를 예측할 수 있고 실제 교량의 절취부에서도 응력집중으로 상당히 큰 응력이 발생 할 것이라는 것을 충분히 예측 할 수 있다고 본다.
