[논문] - 비파괴검사학회지
*Journal of the Korean Society
 for Nondestructive Testing*
 Vol. 29, No. 4 (2009. 08)

우주 발사체 구조 요소의 비파괴검사

Nondestructive Inspection of Launch Vehicle Structural Components

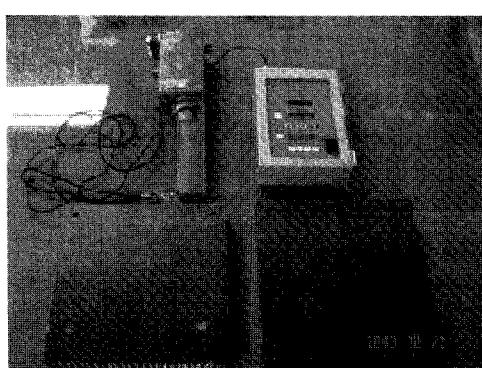
Fig. 4 Tapping test of sandwich specimen

하니콤 코아의 종류에 따른 비파괴검사 기준 설정을 위하여 본 논문에서는 Fig. 4와 같은 템핑(tapping) 장비를 이용하여 하니콤 코아와 면재의 미접착(debonding)을 검사하였다. 본 장비는 샌드위치 구조에서 면재와 코아가 미접착(debonding)되면 임펄스(impulse)에 의한 탄성반발이 약해지며 이로 인해 임펄스 시간(impulse time)이 길어지는 원리를 이용하여 비파괴검사를 수행하는 장비이다.

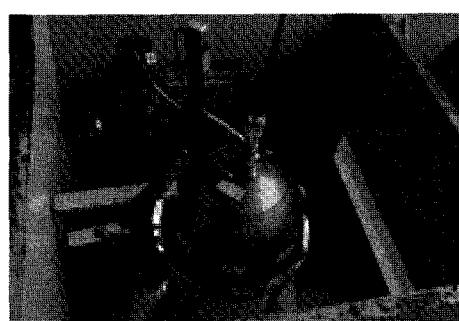
티타늄 고압탱크의 수압시험시 발생하는 음향방출 신호를 측정하기 위하여 설정된 과학로켓(KSR-III) 고압탱크의 모습은 Fig. 7과 같다.

Fig. 7 Pressure test of Titanium tank

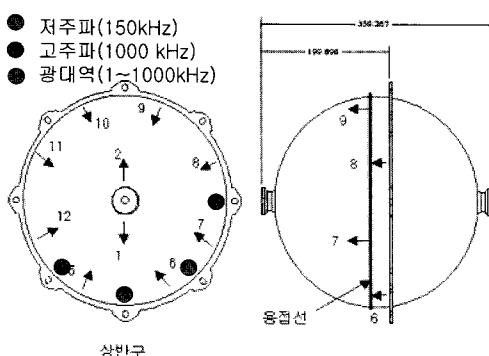
총 4개의 센서를 사용하였으며 스트레인 게이지 및 음향방출 측정 센서의 위치는 Fig. 8과 같다. 측정에 사용된 센서의 셋팅은 다음과 같다.

Fig. 8 Sensor locations of Titanium tank

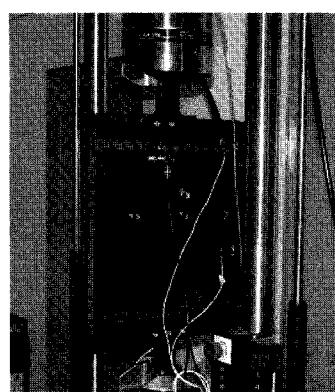
Fig. 10은 체결부 강도시험을 수행하는 모습이다. 2개의 광대역 파장에 대하여 고른 종폭비를 갖는 광대역 음향(broadband type acoustic emission) 센서를 사용하여 파손시 발생하는 신호와 초기파손 시점을 측정하였다. 광대역 센서는 주로 신호의 주파수 특성과 파형을 판별하는데 사용된다. 사용된 음향방출 신호 측정 시스템은 PAC(physical acoustics corporation)의 DISP24 시스템이고, 신호측정을 위해 사용된 세팅은 다음과 같다.

Table 4에서와 같이 복합재 면재의 체결부 시험 결과 약 15 kN에서 복합재 초기파손이 발생하였다. 초기파손은 최종파손의 60% 지점에서 발생하였다.

Fig. 10 Tension test of fastener

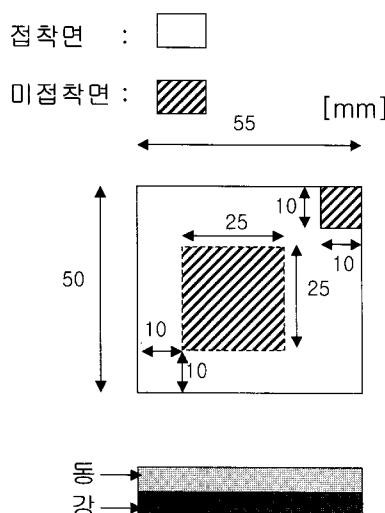
발사체의 연소기 챔버에는 이종재료의 접합부가 필요한 부분이 있다. 이러한 이종접합 재료의 미접착 검사를 위하여 Fig. 14와 같은 표준시편을 제작하여 초음파검사 기준을 설정하였다. 시편은 듀플렉스 강과 크롬 동을 인위적인 미접착 부위를 포함하여 접합/제작하였다. 초음파를 이용한 시편의 검사 결과는 Fig. 15와 같다. 그 결과 접합 및 미접착 부위의 구별이 가능함에 따라, 실제 구조물 검사

Fig. 14 Reference specimen for ultrasonic test
