전기품질은 세계최고라는데 정전사고는 왜?

Special Issues

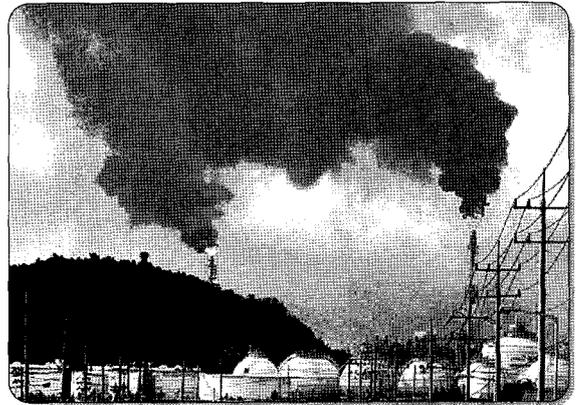
여수산단 정전사고

여수산단 정전사고는 2008년 5월3일 오후4시경, 한화석유화학 구내 154kV 모선 피뢰기 소손으로 154kV 전압이 순간 저전압이 발생하면서 비롯되었다. 주요 정전 발생과정은 다음과 같다.

- ① 한화석유화학 구내 모선(154kV) 피뢰기의 소손에 따른 순간 저전압 발생
- ② 한화석유화학의 154kV 모선 보호계전기의 미작동으로 저전압현상이 전력계통에 파급되어 여천 NCC1,3공장의 전체정전 및 GS칼텍스 등 여수산단내 18개업체 부분정전발생
- ③ 피뢰기 사고로부터 0.35초후 여천변전소 후비보호계전기가 작동하여 저전압이 지속되는 현상을 차단
- ④ 호남화력 2호기도 저전압현상으로 보일러에 석탄을 공급하는 급탕기 제어전원의 약화로 정지되어 3.2초후 발전 정지됨

여수산단 정전사고의 원인은 사고피뢰기가 염분이 많은 해안지역에 위치하여 노후화를 촉진할 수 있는 환경에 있었고 장기간 사용(28년)으로 인해 피뢰기 내부에 금속산화 및 수분침투로 전기적 절연이 약화되어 정상상태의 전압에서 절연이 파괴된 것으로 분석되었다. 또한, 한화석유화학내의 모선보호계전기는 피뢰기 사고즉시 작동하여 저전압 현상을 방지해야 했으나, 모선보호계전기의 케이블 결선오류로 동작하지 않음으로써 사고가 확대되었다. 이로써, 여수산단 정전사고는 수용가 일부 전력설비의 노후화, 설비의 관리미흡 및 관련 기술 부족, 여수산단 전력공급체계의 취약성 등 문제점이 나타났으며 전체 전력설비에 대하여 특별점검이 필요한 것으로 분석되었다.

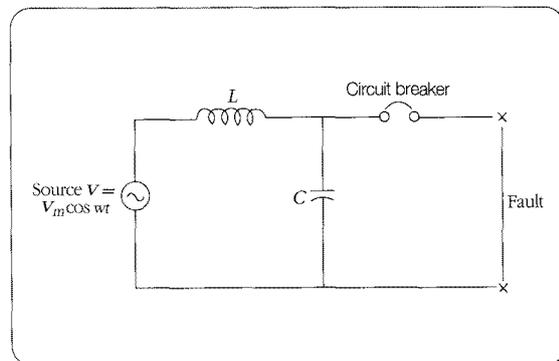
다음은 차단기 2차측에서 고장이 발생한 후 차단기가 개방될때 차단기 양단에 걸리는 전압을 분석한 것이다,

고장이전 정상상태에서 상기 R-C회로의 전압, 전류수식은 아래와 같이 표시할 수 있다.

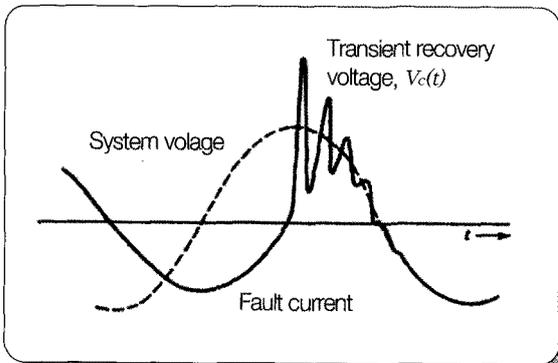
위 수식에서 보듯이, 차단기 양단에는 기본파형 이외에 ω_0 의 주파수를 갖는 전압성분이 중첩되어 있으며 그 파형은 아래 그림과 같다.

일반적으로 전력계통이 큰 경우 LC성분에 의한 TRV 주파수는 수백 kHz이며, TRV는 수 사이클 이내에 소멸되지만 차단기 제작에는 큰 영향을 미치게 된다. 또한 TRV의 첫 번째 파형의 상승률인 RRRV(Rate of Rise of the Recovery Voltage)은 차단기 적용에 매우 중요한 요소가 된다.
