》 T-바론지 용접부가 터지면서 피자의 머리로 낙하

업종	선박건조 및 수리업
기인물	T-바론지
생산품	선박구성품
재해유형	낙하
피해정도	인적 물적
	사망 1명
	-

》 유니트(배관)내 아르곤용접 작업중 질식 사망

»» 계단 해체작업중 계단참 슬래브 붕괴로 인한 추락

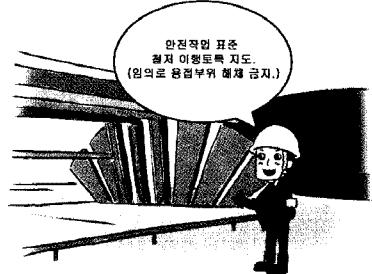
B60S 조립 작업장에서 외판 탑재 중 T-바론지 용접부가 터지면서 아래에서 용접 작업을 하던 재해자 머리로 낙하하여 사망한 재해

B60S 조립 작업장에서 B60S 외판 탑재 중 T-바론지가 잘 들어가지 않아 T-바론지 끝 단부에 레버풀리를 체결하여 당기는 과정에서 T-바론지 용접부가 터지면서 밑에서 용접작업을 하던 피자의 머리로 낙하하여 병원으로 후송하였으나 치료 도중 사망

- (1) 작업자가 임의로 용접부 해체
- (2) 가용접시 관리 상태 미흡
- (3) T-바론지를 와이어로프 등을 이용하여 4개소 이상 체결하지 않음

- (1) 안전작업 표준 철저 이행토록 지도(임의로 용접부 위 해체 금지)
- (2) 가용접시 관리 철저(표준작업 안전 준수 철저)
- (3) T-바론지를 와이어로프 등을 이용하여 4개소 이상 체결한 후 작업 실시

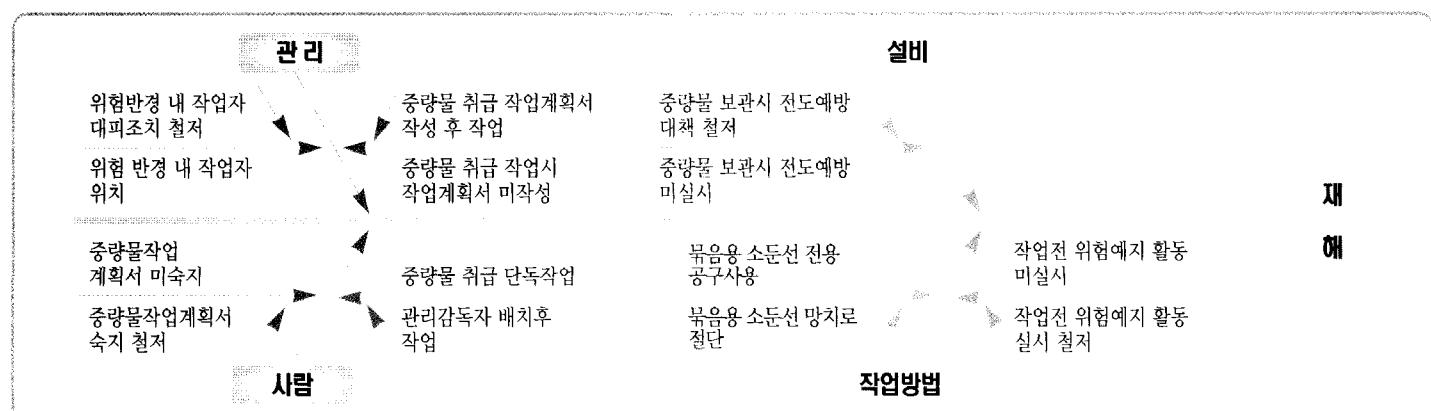
옥외작업장에서 피재자가 H형강을 옥내 작업장으로 운반하기 위하여 목음용 소둔선을 망치로 절단 하던 중 H형강이 피재자 쪽으로 전도되면서 협착되어 사망한 재해

H형강이 플랜지 위에 불안정하게 포개진 상태에서 소둔선으로 묶여져 있었으며, 버팀대·쐐기 또는 크레인 등을 이용하여 중량물의 전도 등을 방지하기 위한 조치를 하지 않은 상태에서 H형강 ($H900 \times B300 \times 16t_f / 28t_g, 11m$) 운반을 위해 준비 작업을 하던 피재자 쪽으로 전도되면서 협착되어 있는 것을 동료 작업자가 발견, 인근병원으로 후송하였으나 치료 도중 사망

- (1) 중량물 전도에 대한 안전조치 미비
- (2) 작업전 안전교육 미실시
- (3) 위험반경 내 작업자 출입

- (1) 버팀대·쐐기 또는 크레인 등을 이용하여 중량물의 전도예방 조치 철저
- (2) 작업전 안전교육 실시 철저
- (3) 위험반경 내 작업자 대피조치 철저

버팀대, 쐐기 또는
크레인 등을 이용하여
중량물의 전도예방
조치 철저.

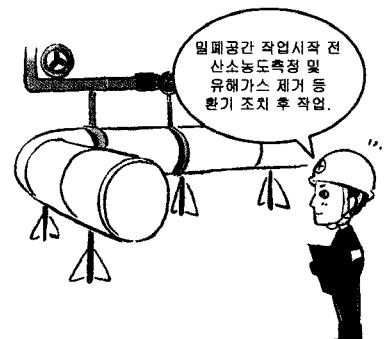
작업현장에서 피자자가 매니폴더 유니트 제품 용접 후 용접부분을 확인하고자 제품 속으로 들어가자 제품 속 충전을 위해 차있던 아르곤 가스에 의해 질식하여 사망한 재해

작업장에서 피자자가 매니폴더 유니트 제품 용접 후 용접부분을 확인하고자 제품 속으로 이동, 막음장치 스펀지를 제거하지 않아 송기마스크는 정상으로 작동되었으나 제거하면서 충전된 아르곤가스에 질식, 동료 근로자가 피자자를 발견하여 병원으로 급히 후송하였으나 치료 도중 사망

- (1) 밀폐 공간 작업시작전 산소농도측정 및 유해가스, 증기 제거, 환기 미실시
- (2) 밀폐 공간 작업시 개인보호구(송기마스크) 이상 유무 확인 점검 미실시
- (3) 밀폐 공간 작업시 작업지휘자 미배치 및 안전교육 미실시

- (1) 밀폐 공간 작업시작전 산소농도측정 및 유해가스 제거 등 환기 조치 후 작업 실시
- (2) 개인보호구(송기마스크) 이상 유무 점검 후 착용 작업 실시
- (3) 작업절차서 및 규칙 제정, 작업지휘자(관리감독자) 지정

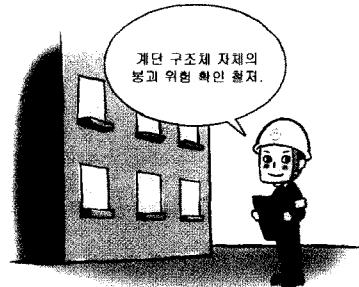
설계 변경에 따라 기 시공된 계단 해체작업 중 밟고 있던 계단참 슬래브가 붕괴되면서 추락하여 (6.4m) 피자가 바닥에 부딪쳐 사망한 재해

당 현장은 근린생활시설 및 다가구주택 신축공사 현장으로 설계변경에 따른 기 시공된 비내력 벽체 와 내·외부 계단 해체작업을 실시하던 피재자가 상부 3층에서 동료작업자의 고장난 핸드브레이커를 수리하는 중 서있던 3층 계단참 슬래브가 아래로 처지면서 피재자가 장비를 안고 추락하여 사망

- (1) 외부계단 해체작업 시 별도의 작업발판을 설치하지 않고 해체작업
 - (2) 계단 구조체 자체의 봉과 위험이 있음에도 확인 미실시
 - (3) 안전대 등 보호구 미착용

- (1) 높이 2m 이상인 장소에서 작업을 하는 때에는
작업발판 설치후 작업
 - (2) 설계서에 따른 시공여부를 철저히 확인하여 진
동·충격 등에 의한 붕괴·전도 등의 위험 방지
 - (3) 작업자위자를 배치하여 작업계획에 따라 작업지
휘 및 관리감독 실시
