》 주물사를 삽으로 제거하는 중 후론트 블럭에 협착

》》 선박에 스틸 시트를 선적작업 중 낙하

》》 작업 장소로 이동 중 전동지게차에 충돌

》 교량 기초 거푸집 해체중 전도로 인한 협착

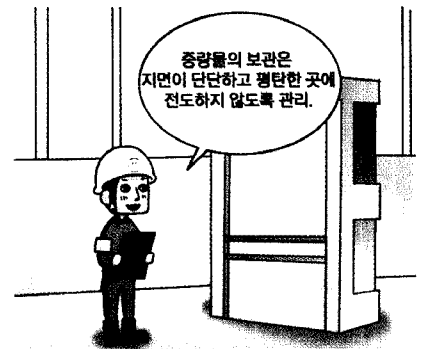
대형탈사반 작업장에서 작업자가 탈사작업을 하는 과정에서 주물사 위에 세워져 있던 주물제품 주위의 주물사를 삽으로 제거하는 작업 중 주물제품이 전도되면서 피재자가 지면과 주물제품에 협착되어 병원에 후송하였으나 치료 도중 사망한 재해

○○사 대형탈사반 작업장에서 작업자가 탈사작업을 하는 과정에서 주물제품 조형상자 및 주물사를 분리하자 발생된 주물사를 현장바닥에 방치하고, 주물사 위에 주물제품을 세워서 보관하고 주물제품(후론트 블럭 : 900 X 1,480 X 2,000mm, 중량 : 약 3톤) 주위의 주물사를 삽으로 제거하는 작업 중 주물제품이 전도되면서 미처 피하지 못하고 피재자가 지면과 주물제품에 협착되어 병원으로 후송하였으나 치료 도중 사망

- (1) 중량물(주물제품 등)의 보관 및 관리 상태 미흡
- (2) 중량물 취급작업계획서 미 준수
- (3) 작업지휘자 미배치

- (1) 중량물의 보관은 지면이 단단하고 평탄한 곳에 전도되지 않도록 관리
- (2) 중량물작업계획서를 숙지하고 안전수칙을 준수
- (3) 작업지휘자를 배치하여 작업계획에 따라 작업지휘 및 관리감독 실시

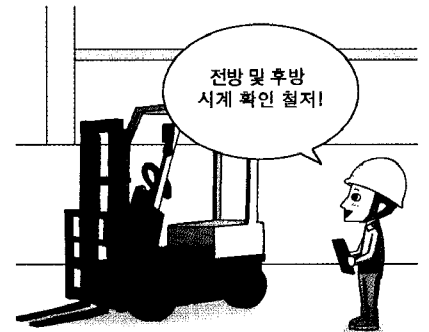
터빈 공장 내 피해자가 작업장소로 이동 중 터빈 SHOP에서 운전자가 피해자를 확인하지 못하여 3톤 전동지게차에 충돌 사망한 재해

크랭크 샤프트를 생산하는 OO사에서 피해자가 작업을 위해 터빈 공장 내 작업장소로 이동 중 터빈 SHOP 북쪽에서 남쪽방향으로 운행 중인 3TON 전동지게차(SKID운반하는 과정)의 운전자가 후진하던 중 피해자를 발견하지 못하고 피해자가 전동지게차 후면에 충돌하여 사망

- (1) 작업장 내 이동시 안전통로를 이용하지 않음
- (2) SKID를 운반하는 지게차의 운전자 시계 미확보
- (3) 전동 지게차 유도자 미 배치

- (1) 작업자 이동시 안전통로 이용토록 조치
- (2) 지게차 운전 시 전, 후방 시계 충분히 확보
- (3) 유도자 배치하여 운반 작업토록 조치

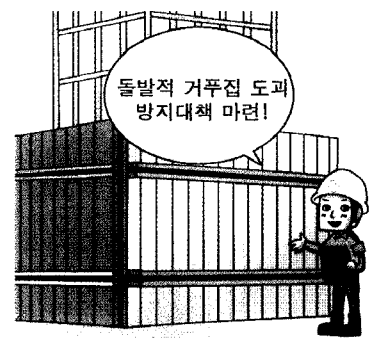
〇〇산업개발(주) 도로확장공사 현장에서 형틀목공이 교각 기초측면 거푸집 해체를 위해 폼 고정용 볼트를 푸는 순간 폼이 도괴되면서 피재자가 거푸집 폼에 깔려 사망한 재해

4면의 기초측면 거푸집 중 먼저 3개의 거푸집을 해체한 후 거푸집 해체 및 인양작업을 하던 카고크 레인이 교각 철근 배근용 철근 인양작업으로 인해 잠시 작업을 중지한 상태에서, 상단 폼타이 해체를 위해 하단 폼타이 고정대에 서서 상단 폼타이를 해체하는 순간 구조물에 걸속된 폼타이가 분리되면서 도괴되어 피재자가 거푸집에 깔려 사망

거푸집 해체시 작업하중, 거푸집하중, 기타 작업자의 자중 등에 의한 돌발적 거푸집 도괴를 방지하기 위해 사전에 버팀대 설치 또는 이동식 크레인 등에 줄걸이 후 거푸집 해체작업(Form tie 해체)을 해야 하나 미 실시

거푸집 해체시 작업하중, 거푸집하중, 기타 작업자의 자중 등에 의한 돌발적 거푸집 도괴를 방지하기 위해 사전에 버팀대 설치 또는 이동식 크레인 등에 거푸집 줄걸이 후 거푸집 해체작업(Form tie 해체) 실시
