## 화강암 풍화대 저토피 터널의 붕락 및 보강사례

이준우  
남광토건  
과장

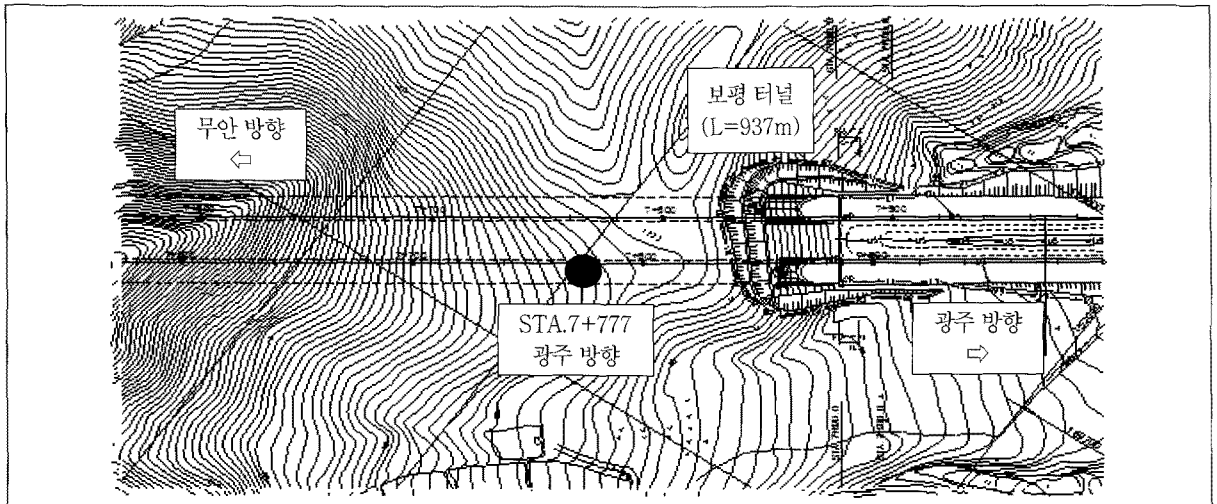
그림 3. 보평터널 봉락구간 위치도

일시	현황	비고
'04.2.27 (금)	보평터널 STA.7+777(광주방향), STA.7+762(무안방향) 굴착중(L=83m)	
	STA.7+777(광주방향)굴착중 풍화암층 노출로 숏크리트 및 ROCK BOLT로 1차보강	
'04.2.28 (토)	강지보 추가보강(1 TYPE → 5 TYPE 변경)	
'04.2.29 (일)	작업중지 후 감지천공 실시 (광주방향)	
'04.3.2 (화)	터널보강에 대한 기술자문 요청	
'04.3.3 (수)	07:20	막장면 정리중 광주방향 STA.7+777 지점 전정부에서 풍화토(약 250m <sup>3</sup> )가 봉락한 상태임.
	10:20	노두부 봉락(토피고 H=18.5m)

고속도로 제12호선 무안~광주간 건설공사(제1공구)를 시행함에 있어 보평터널 굴착작업중 광주방향 sta 7+777 지점에서 풍화암층의 노출로 숏크리트 및 강지보공으로 보강을 하였으나, 1차적으로 막장 및 천단부 붕괴가 발생한 이후에 추가로 지표함몰에 이르는 2차붕괴가 발생하였으며, 자세한 봉락일지는 표 1과 같다. 또한, 추가적인 봉락을 방지하기 위하여 막장면 전면부를 숏크리트로 타설하였다.
