천매암 지역에서의 비탈면 붕괴 원인규명 및 보강대책 사례연구

A Case Study on the Slope Collapse and Reinforcement Method of the Phyllite Slope

ABSTRACT : The purpose of this study is to present emergency rehabilitation, cause and the countermeasure of reinforcement about reinforced retaining wall and the slope collapse of the phyllite ground. The study area is broken easily because this area has rock mass discontinuity such as stratification, foliation, joint and fold. And this area consists of the ground where it happens easily to the failure of structure like reinforced retaining wall because of the phyllite ground sensitive to weathering. Counterweight fill in front of reinforced retaining wall was performed as emergency rehabilitation about displacement of reinforced retaining wall and the failure at the rear of slope on phyllite ground. After that, additional displacement didn't occur. Boring and geophysical exploration were launched to present emergency rehabilitation and develop the long-term method of reinforcement. This could grasp anticipated range of the failure section and identify internal and external factors of the cause of the slope collapse. Several methods of reinforcement were suggested

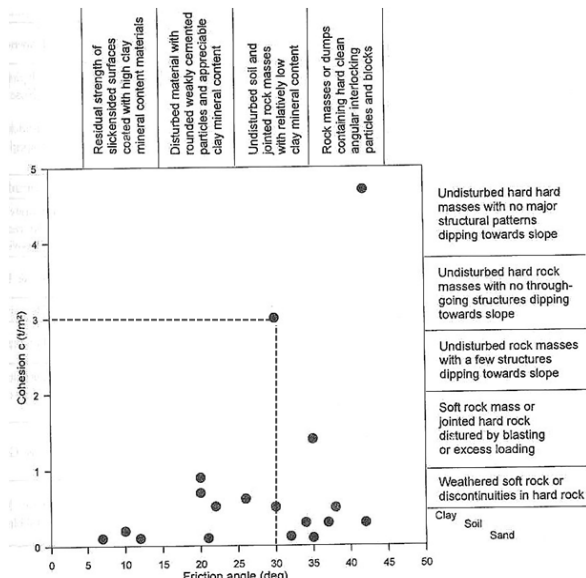
그림 9. 지반조건에 따른 비탈면 붕괴시 점착력과 내부마찰각과의 관계 (Hoek 등, 1974)

비탈면 붕괴에 대한 역해석결과를 바탕으로 암석과 토층에 대한 점착력과 내부마찰각과의 일반적인 관계를 도시하면 그림 9와 같고, 본 연구대상구간의 암반비탈면에 대한 역해석결과와 대체로 일치되는 경향을 알 수 있다(Hoek 등, 1974).
