CFRD 표면차수벽의 손상 사례와 대책

조 성 은
한국수자원공사 K-water연구원
댐안전연구소 선임연구원
(drsecho@hanamil.net)

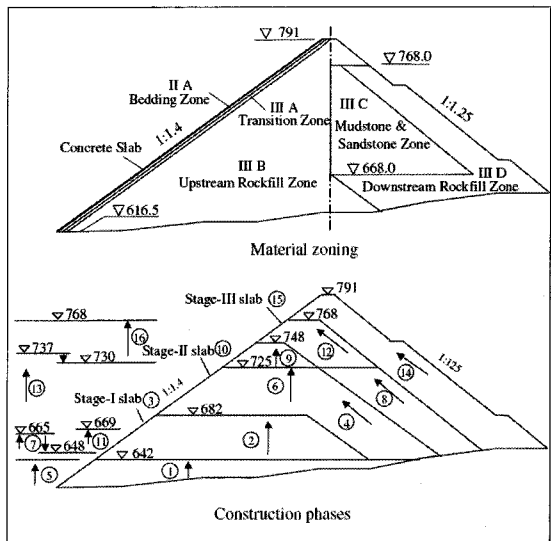
그림 2. TSQ-1 댐의 재료 영역과 축조단계

CFRD의 축조 및 운영중 댐체와 콘크리트 페이스의 변형량의 차이로 인한 분리 (separation)로 인하여 콘크리트 차수벽에 균열이 발생할 수 있고 침투파괴에 대한 안전율이 떨어지게 되는 경우가 있다. 이러한 분리현상은 두 재료의 변형특성의 차이로 인하여 필연적으로 발생할 수밖에 없지만, 응력수준이 작은 경우에는 두드러지게 그 효과가 나타나지는 않는다. 그러나, 최근들어 댐의 축조 높이가 높아지면서 응력수준이 커지고 따라서 축조재료의 거동이 비선형성과 시간의존적인 경향을 보이게 된다. 이러한 비선형적이고 시간의존적인 댐체의 거동으로 인해 발생하는 댐체와 콘크리트 차수벽의 분리현상에 대한 이해를 위하여 댐체와 콘크리트 페이스 사이의 접촉면 거동을 고려한 유한요소해석이 TSQ-1 댐에 대하여 수행된 바 있다. TSQ-1 댐은 높이가 178m에 길이가 1104m에 달하는 CFRD이다. 축조는 유수전환 및 재료수급 등의 상황에 따라 그림 2와 같이 단계적으로 축조되었으며 차수벽은 3단계에 걸쳐 시공되었다.

Stage I과 Stage II 차수벽의 경우 댐의 축조가 수평으로 이루어지지 않고 단계별로 고도차를 두고 이루어져 댐체와 콘크리트 차수벽의 분리현상이 발생하였으나 Stage III 차수벽의 경우 축조가 완료된 후에 크립에 의해 발생하는 장기변형에 의하여 그림 3과 같이 분리현상이 발생하였다. 이러한 현상으로 분리영역의 바닥부분에서 균열이 발생하였다(Zhang 등, 2004).
