# 내산화 및 열차폐 코팅처리 가스터빈 블레이드의 균열거동

## Crack Initiation and Propagation at the Gas Turbine Blade with Antioxidation and Thermal Barrier Coating

<sup>1</sup> 한전 전력연구원 (KEPCO Research Institute)

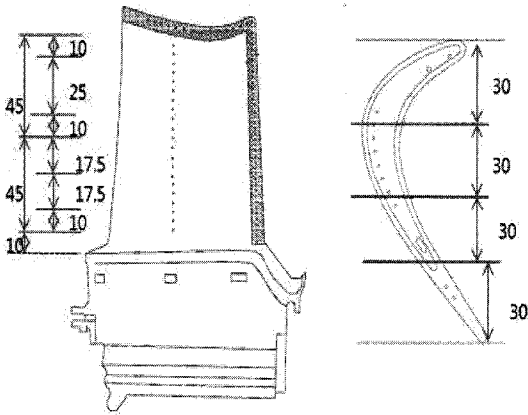
Fig. 4 Sectioning of airfoil for specimen

Fig. 4 는 블레이드에서 시편가공 위치를 나타내며, Fig. 5 는 부위별 분석용 시편이 제작된 상태를 보여준다. 블레이드의 균열분포 평가는 블레이드 높이에 따라 상부, 중간부, 하부 시편을 만들어 수행하였고 각 부위는 3 개의 시편으로 구성되어 있다. 상부 시편 분석면은 팁으로부터 10 mm 거리의 단면이고, 중간부 시편 분석면은 팁으로부터 45 mm 거리의 단면이며, 하부 시편 분석면은 하부
