# 초초임계압 석탄화력 보일러 수냉벽 수관의 용접신뢰성 향상방안

## Reliability Improvement Method of Weld Zone in Water Wall Tube for an Ultra Supercritical Coal Fired Boiler

**ABSTRACT** : This paper presents failure analysis on weld-joint of the waterwall tubes in USC boilers. Visual inspections were performed to find out the characteristics of the fracture. Additionally both microscopic characteristics and hardness test were carried out on failed tube samples. Failures seem to happen mainly because the welding process such as preheating and PWHT(post-weld heat treatment) was not conducted strictly. Thus, this paper has the purpose to describe the main cause of the poor welding process and to explain how to prevent similar failures in those weld-joints.

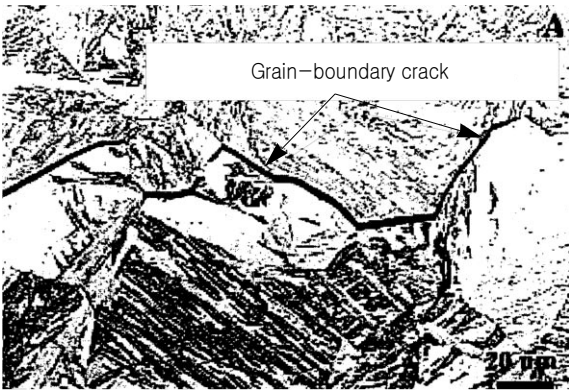
(a) Grain-boundary crack and micro structure

주로 저합금강 소재 용접부의 용접 후열처리 온도 (710 ~ 760℃) 영역에서 조대화된 열영향부 또는 용접금속에서 균열이 발생된다. Fig. 1<sup>[1]</sup>에서는 저합금강에서 재열균열 형상에 대한 미세조직을 나타내었다. 균열은 Fig. 1(a)에서와 같이 주로 조대화된 결정입계를 따라 진행되며 Fig. 1(b)에서와 같이 결정 입계에 최초로 기공결함이 생성되어 이들이 연결되어 균열로 진행된다. 이는 후열처리중 조대화 된 결정입계에서 탄화물 석출이 급격히 일어나고 잔류응력이 경감되는 과정과 운전중 구조적인 응력이 집중되는 과정에서 발생하며 균열의 형태는 거시적이거나 미세적인 균열로 비파괴검사에서 발견되지 못하는 경우가 많다.

재열균열 발생억제를 위한 용접관리 방안으로는 소재, 구조, 시공측면에서 세심한 관리를 필요로 한다. 구조측면 관리방안으로 용접부 및 튜브 표면 거칠기를 완만하게 개선하여 응력집중을 방지하고 수냉벽 튜브는 맞대기 용접구조를 지양하며 불가피할 경우 튜브 벤딩등 유연한 구조로 설계하여 구조적 구속응력 집중을 저감해야 한다. 용접부 비파괴검사는 2종류 이상을 병행하여 검사 신뢰도 향상을 도모하고, 검사시기는 열처리 종료후 48시간 이후에 시행한다. 비파괴검사는 구조응력 및 운전응력이 집중되는 취약개소에 집중하여 수행하고, 주기적인 샘플 검사를 통한 건전성을 확인해야 한다.

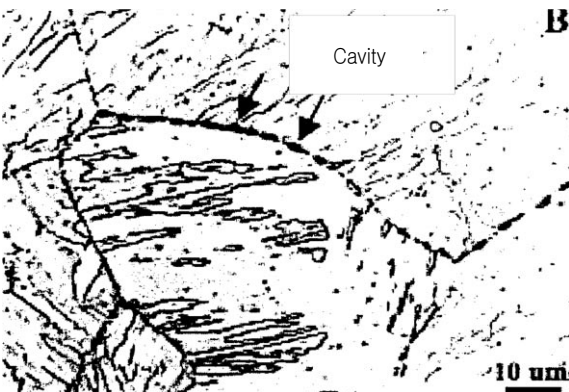
(b) Grain-boundary cavity micro structure

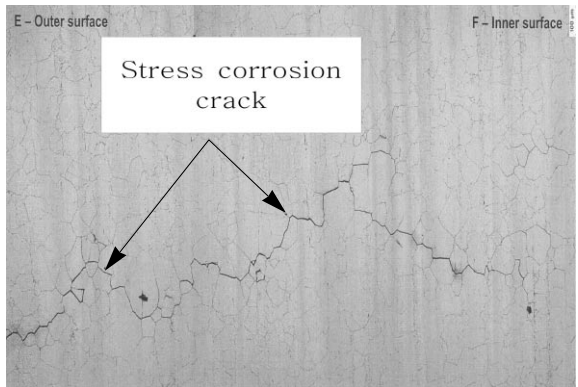
Fig. 2 Stress corrosion crack macro structure.<sup>[2]</sup>

Fig. 2<sup>[2]</sup>에는 오스테나이트 스테인레스 강재의 응력부식균열 형상을 나타내었다. 균열은 오스테나이트 입계의 경계를 따라 나뉘어 가지 형태로 균열이 진행되며 틈새, 노치선단 등과 같은 응력 집중부에서 균열이 시작하고 결정 입계를 통하여 진행된다. 오스테나이트 스테인레스 강재는 탄소강과 비교시 응력부식균열에 훨씬 민감하며 비파괴 검사로도 잘 발견되지 않기 때문에 사전예방이 매우 중요하다. 균열은 재료, 인장응력, 내압, 용접 잔류응력, 열응력, 부식환경의 요인이 상호 작용하여 발생되고 입계를 따라 균열이 진행되는 특성을 가지고 있다.

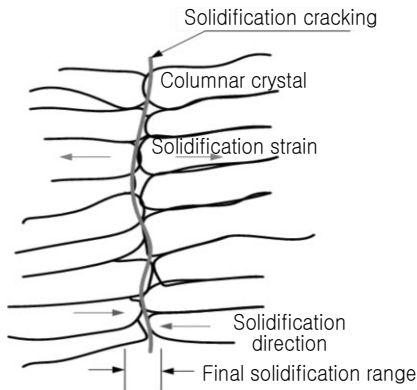
Fig. 3 Hot crack mechanism and macro structure.<sup>[3]</sup>

오스테나이트 스테인레스 강재 용접과정에서 고상선 주변 액상과 고상이 혼재한 구역이 존재할 경우 액상이 많을 경우에는 균열이 발생하여도 다시 채워지지만 응고가 거의 진행된 후기 액막 단계에서는 얇은 액막에 의해 용접이 낮은 유황, 붕소, 인, 알루미늄, 납 등 저용점 편석물이 밀집되었을 경우 변형능력이 떨어지기 때문에 용접부 내부, 외부의 작은 잔류응력 하에도 균열이 발생할 수 있어 탄소강 또는 저합금강과 비교시 민감하게 발생된다. Fig. 3<sup>[3]</sup>에는 고온균열 발생에 대한 개념도 및 구조를 나타내었다. 용접금속은 응고후 냉각시 주상조직(columnar crystal)이 형성되고 응고응력(solidification strain)과 응고방향(solidification direction)의 차이점이 있어 주로 입계에서 응고 과정중 불순물이 집적된 조건에서 응고력 또는 외력 작용시 고온균열의 일종인 응고균열(solidification crack)이 발생된다.

고온균열 발생을 억제하기 위한 용접관리 방안으로는 용접전, 용접 개선면에 오일, 먼지 등이 부착되어 있지 않도록 청결을 유지토록 하며 입열량이 적은 시공기법을 적용해야 한다. 잔류응력 저감 및 용접조직의 미세화를 유도, 전류 및 전압 최소화, 패스당 용접두께를 얇게 하고 속도는 빠르게 시공한다. 잔류 응력 저감을 위한 용접방법은 다층으로 시공하

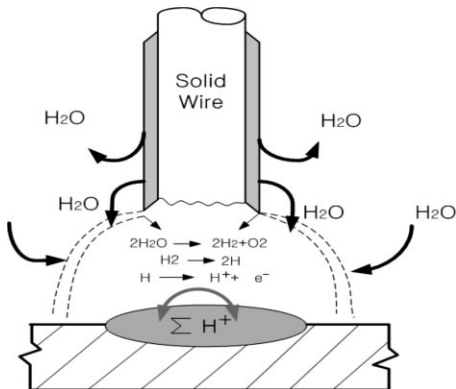
Fig. 4 Hydrogen penetration in the weld metal.<sup>[4]</sup>

Fig. 4<sup>[4]</sup>에는 용접금속 내부로 수소의 침입경로를 나타내었다. 수소의 침입경로는 수소가 발생되기 쉬운 용접봉 사용 또는 습기가 많은 환경에서 용접시 4,000℃가 넘는 아크열에 의해 공기중의 습분 등이 수소원자로 해리되어 용접금속 내부로 수소가 혼입되며 용착금속 응고시 온도저하에 따른 수소 용해도가 급격히 감소하나 일부는 잔존하게 되며 일부는 오스테나이트로 된 열영향부 내에 확산되어 열영향부 지역의 수소집적은 더욱 증가 한다.

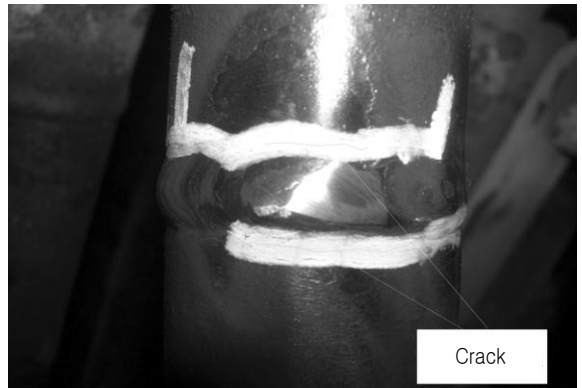
Fig. 5<sup>[5]</sup>에는 고합금강에서의 수소균열에 대한 거시적 구조를 나타내었다. 실제 수소균열에 의한 용접부 손상유형은 Fig. 5(a)과 같이 주로 열영향부에서 원주방향 균열특성과 Fig. 5(b)에서와 같이 열영향부 표면에서 내면으로 균열이 진행되는 경우가 많이 발생된다.

(a) Longitudinal crack and heated affected zone crack Crack

수소취성에 의한 균열발생 예방대책으로 용접재료 선택과정에서 고장력강, 저온용강 등의 고급강재는 용착금속이 수소에 민감하여 저온균열 발생이 쉬우므로 용접재료 선택에 신중을 기해야 한다.

이러한 종류의 강재는 극 저수소계, 비 흡수성 저수소계 피복 용접봉 선택이 바람직하고 강재의 종류, 형상의 구속도 및 작업환경에 따라 적합한 용접봉을 적용하며 물에 젖었던 용접봉은 충분히 건조되어도 절대로 사용할 수 없다. 용착금속 내부의 잔류응력 제거 및 확산성 수소발산 촉진 및 저온균열 예방을 위해 100 ~ 200℃ 정도로 1 ~ 5시간 동안 저온 후열처리를 시행하며 용접부의 수분, 오일, 녹, 페인트 등을 완전히 제거하여 청결을 유지해야 한다.

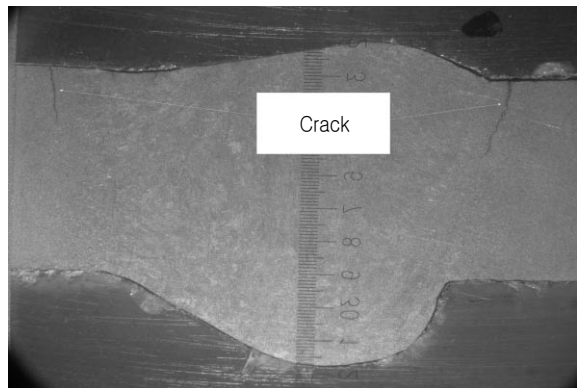
(b) Heated affected zone Crack direction
