## 절토사면의 전도파괴에 대한 안정성 평가 및 수치해석적 고찰

최지용\* · 김승현 · 구호본  
한국건설기술연구원 지반연구실

### A Study on the Stability Evaluation and Numerical Simulation of Toppling Failure on a Cut-Slope

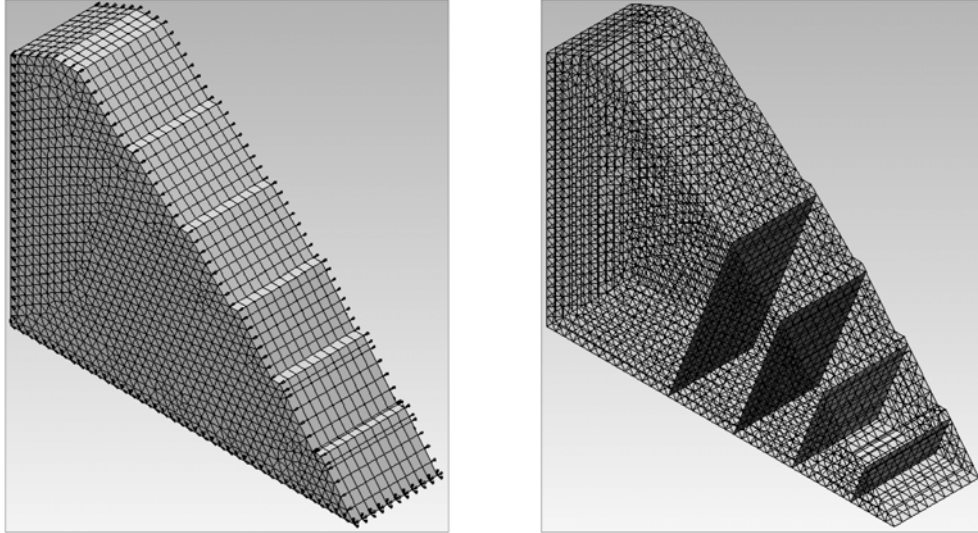
Fig. 13. 3D Modeling and boundary condition(left), Interface elements distribution(right).

내는 계면요소를 사용하여 모사하였으며 불연속면의 강도 특성은 현장에서 조사된 불연속면 특성(충진물, 거칠기 등)을 고려하여 경험식으로부터 산정하였다(Barton, 1973). 해석의 경계조건은 수직면(YZ 평면)의 경우 변위발생의 허용할 수 있도록 X방향만 구속하였고 전후면(XZ 평면)의 경우 인접구간의 지지력을 고려하기 위해 Y방향을 구속하였다. 해석모델 바닥면(XY 평면)의 경우 기반암에 의한 지지력 효과를 고려하기 위해 X, Y, Z 방향을 모두 구속하였다. 해석에 이용한 해석모델과 물성 및 경계조건은 다음과 같다(Fig. 13, Table 3).
