토사지반 흙막이 공법에서의 압력식 쏘일네일링 시스템 적용 사례

본 사례는 화강풍화토 및 화강풍화암으로 구성된 지반에서 압력식 쏘일네일링 공법을 적용한 흙막이 벽체의 거동을 계측 및 인발시험 결과를 비교분석함으로써 압력식 쏘일네일링 공법의 현장 적용성에 대하여 기술하고자 한다. 또한, 시공 중 발생된 문제점에 대한 대책방안을 소개함으로써 본 공법의 문제대처능력에 대한 우수성에 대하여 기술하고자 한다.

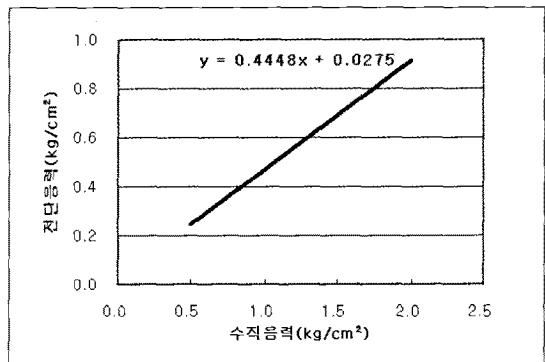
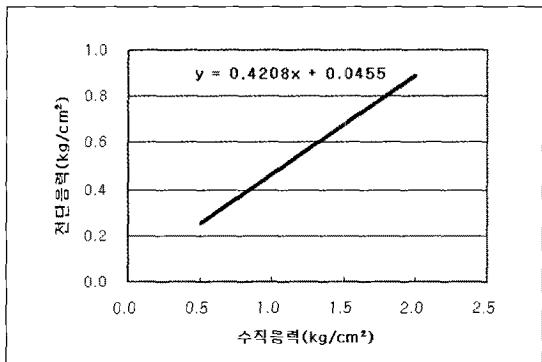
그림 4. 화강풍화토에 대한 직접전단시험 결과

으로 인해 이완된 화강풍화토 지반에 대한 실내시험을 수행하였으며 그 결과 그림 4 및 표 2에 나타난 바와 같이 실제 지반상태는 당초 설계 시보다 불량한 것으로 나타났다.

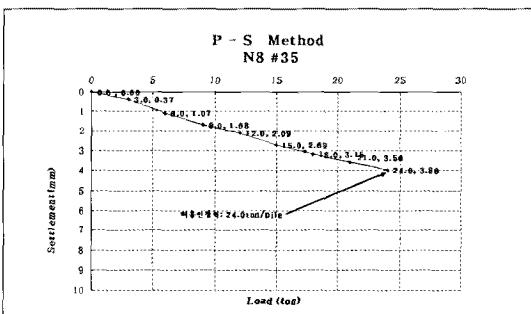
(a) NO.35

인발시험 결과, 허용인장력인 18ton 이상 최대 인발하중을 작용하여도 하중-침하곡선은 선형으로 탄성범위 이내에 있으므로 네일링의 시공상태는 적합한 것으로 나타났다. 특히, No.35 및 No.109 지점의 경우 시험하중 24ton까지도 탄성곡선 범위 내에 있는 것으로 나타나 압력식 쏘일네일링의 지반보강능력이 우수함을 알 수 있다.

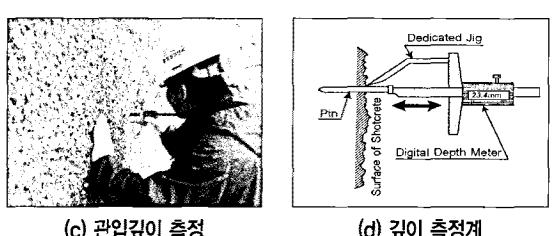
솟크리트 품질관리는 자재, 타설, 양생 및 강도 품질관리로 구분된다. 각각에 대한 관리기준에 준하여 그림 14~그림 17에 나타난 바와 같이 실시하였으며, 공기압식 편관입시험 결과(표 6 참조) 재령강도대비 100~160%로서 솟크리트의 강도는 충분히 확보되는 것으로 나타났다.

그림 17. 강도관리 : 공기압식 편관입시험
(회수 : 10회 이상, 간격 : 70mm 이상)

3회에 걸쳐 시험한 결과, 재령강도 대비 100~160%로써
숏크리트의 강도는 충분히 확보함
