가스터빈 내부 냉각계통 발화에 의한 고온부품 손상의 현상학적 고찰

*한국동서발전(주)

A Phenomenological Review on the Damage of Hot Gas Parts caused by Explosion of Gas Turbine Cooling System

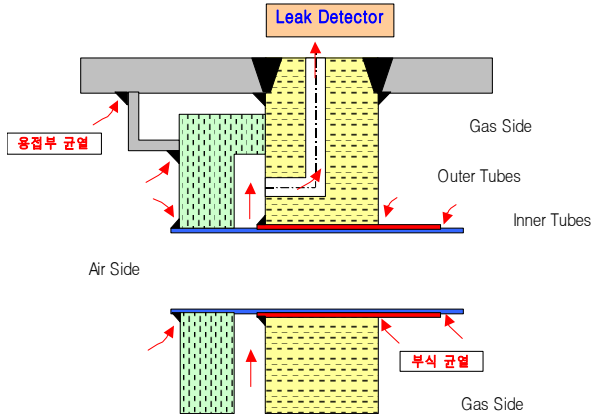
<그림 20> 누설감시 및 배출 경로

본 사례에서의 연료가스 열교환기 형식은 2중 튜브의 Strait Type으로 "U" Type과 달리 기동정지시 온도차가 가장 큰 입구 Tube 연결부에서 열응력에 의한 균열과 누설이 발생하게 된다. 이러한 누설을 감지하기 위하여 <그림 20>과 같이 감지장치(Leak Detector)로 배출하고 일정압력(8kg/cm²)이상일 경우 경보를 울리도록 되어있다.

그러나 가스터빈이 정지할 경우에는 압축 공기측 배관의 압력은 없어지게 되고 연료 가스측의 압력은 27kg/cm²으로 그대로 유지되므로, 누설된 가스가 대기압 상태인 공기측 배관으로 이동하게 된다. 감지장치에는 압력조정용 Regulator(5.6kg/cm²)가 경보값(8kg/cm²)보다 낮게 조정되어 있지만, 오히려 이로 인해 미세한 누설 압력이 감지장치 측으로 배출되지 못하고 압력이 없는 공기배관 측으로 흐르게 되었다. 실제 손상전 측정값에서 정지중에는 누설 감지장치의 압력이 검출되지 않았으며, 가스 검출기능은 없고 압력 검출기능만 있어서 연료가스 누설여부를 감지하지 못하였다.

To prevent gas turbine from damage caused by gas explosion, removal of leakage gas from gas turbine is inevitably required before firing the gas turbine and installing alarm systems is also required for detecting gas leakage at stop valve to turbine while shut down.

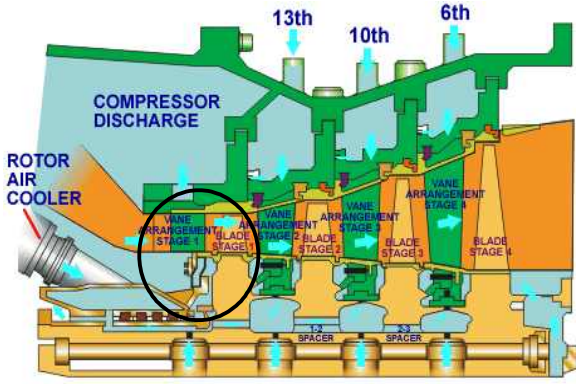
<그림 23> 1단 고정날개 충격 전달부분

터빈 냉각공기용 배관에서 발생한 발화 충격압력은 터빈 본체 방향으로도 작용하였으며, 그 충격은 가장 먼저 <그림 23>에서와 같이 Cooling Air 배관과 연결된 터빈 1단 고정날개 하부로 전달되어 <그림 24>와 같은 경로로 고정날개 Root부 Plate에 충격을 주었다.
