열병합발전소 진동진단 사례

한전KPS(주)
기술연구원 설비진단그룹
선임전문원/김하용
Tel : (031)710-4398

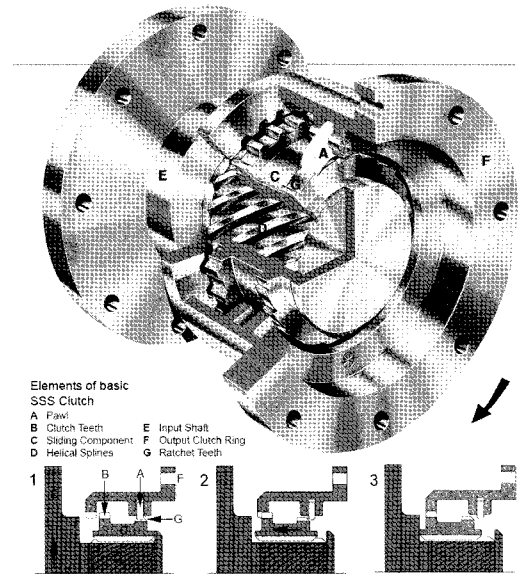
3S clutch 원리 - 영국 SSS Gears Limited 사

이 클러치의 작동 원리는 볼트와 너트의 체결원리와 같은데, 볼트와 너트가 체결되어 같이 회전한다고 가정하자. 그런데 외부에서 너트를 회전하지 못하도록 하면 너트는 볼트를 따라서 체결되는 쪽이나 풀리는 쪽으로 이동될 것이다. 또 외부에서 너트의 회전속도를 볼트보다 높이면 역시 너트는 볼트를 따라서 이동될 것이다. 이 원리를 이용하여 회전하는 HP 터빈에 LP 터빈을 체결하는 것이 synchronizing clutch와 3S clutch이다.

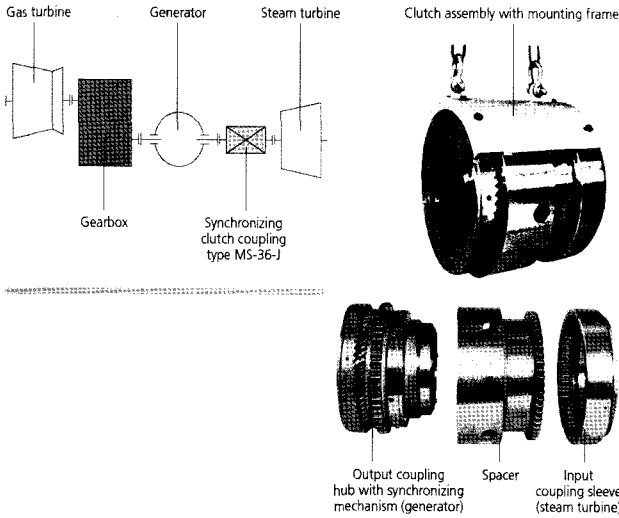
Synchronizing clutch – 스위스 Renk Maag 사

실제 clutch에서 HP 터빈은 볼트 축이 되고, 너트 축은 LP 터빈 축 안쪽에 설치된 sliding component가 된다. HP 터빈이 운전 중이고 LP 터빈은 정지 중이다. 이때 sliding component는 정지된 LP 터빈 축 안에서 HP와 같은 속도로 회전한다. LP 터빈을 기동하여 회전속도가 sliding component보다 빨라지면(즉 HP 보다 빨라지면) 그림의 pawl이 걸쇠 역할을 하여 너트 역할을 하는 sliding component를 정 방향으로 더 빠르게 회전시켜 HP 축에 가공된 헬리컬 기어면을 따라 HP 축으로 이동시킨다. Sliding component가 HP 축으로 이동되면 sliding component와 LP 터빈 양측에 가공된 평기어 이를 통하여 체결되고, 동력이 전달된다. 만약 LP터빈 속도가 낮아지면 다시 sliding component가 역방향으로 회전하면서 두 축이 분리되는 원리다. 그러므로 클러치

가 체결된 후에는 LP 터빈의 속도 증감에 따라 클러치가 분리되는 것을 방지하기 위하여 sliding component를 고정시키는 stopper가 작동하여 안정된 운전이 가능하게 한다.

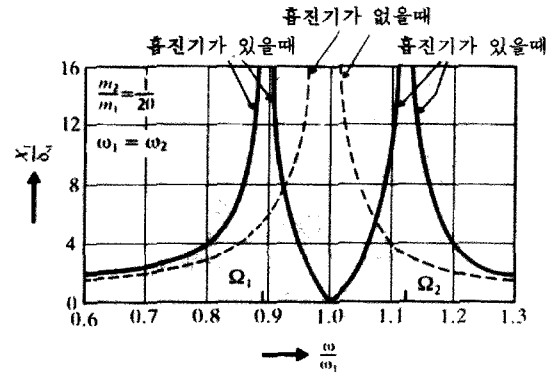
위 식에서 동흡진기는 공진점을 없애는 것이 아니고

원래 1개의 공진주파수를 상/하 2개 새로운 공진 주파수(ω_1 및 ω_2)로 분리하여 공진을 회피한다.

흡진기 설치 전/후의 공진점의 변화

그런데 이 rotor의 경우 진동 가진원이 rotor unbalance이기 때문에 absorber를 설치하여 공진점을 상/하로 변경하여도 터빈을 기동하면 새로운 2개의 공진점을 통과하게 되므로 2번의 공진이 발생하게 될 것이다.
