GT 압축기 블레이드 손상원인 분석사례

한전전력연구원
엔지니어링센터
선임연구원 양경현
Tel : (042)865-7552

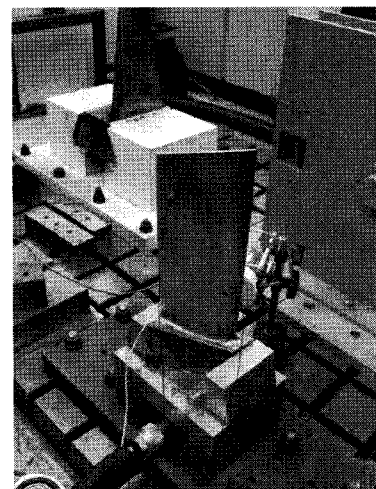
Fig. 8 Fixture for a test blade

Fig. 8은 압축기 블레이드에 대한 고유진동수를 측정하기 위한 시험장치에 5단 블레이드의 예비품을 고정한 모습이다. 블레이드 root가 압축기 로터에 결합되는 방식과 동일한 형태로 제작되었으며, 조립된 블레이드의 고정방법은 고정지그 밑부분에 설치된 유압장치의 유압력에 의해 고정하도록 되어있다. 이 장치를 활용하면 유압력이 변화할 때 블레이드 고유진동수가 상승하다가 일정한 힘에 도달하면 그 이상의 힘으로 블레이드를 고정하더라도 고유진동수가 변하지 않게 되므로 구조해석 결과와의 비교 검토 시 동일한 원리를 적용할 수 있어 결과에 대한 높은 신뢰성을 가질 수 있게 된다^{8,9)}. 시험방법은 random signal(white noise)의 형태로 진동가진기에 연결된 stick을 통해 블레이드 하단부위를 가진 하도록 한 후 FRF 응답을 얻었다. Fig. 9는 고정장치를 통해 두 블레이드에 대하여 측정된 FRF 차트를 보여주고 있다. 두 블레이드가 거의 유사한 고유진동수를 나타내고 있음을 확인할 수 있다.

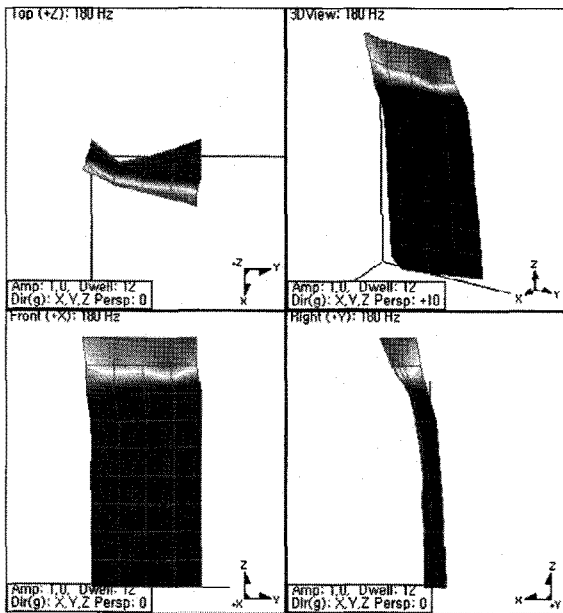
Fig. 10 The mode shape at 180Hz

을 확인할 수 있다. Fig. 10과 11은 블레이드의 모드 해석을 통해 180Hz와 621Hz에서 각각 나타나는 flap-wise mode와 edge-wise mode를 보여주고 있다.

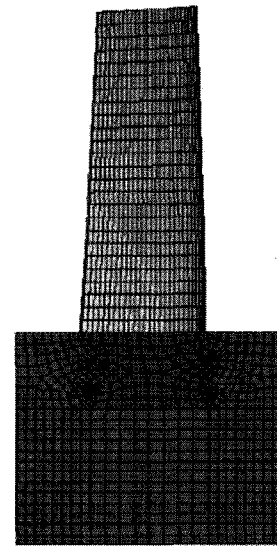
Fig. 12 FE model

블레이드에 대한 3차원 유한요소 모델링과 동특성 해석을 위해 상용 프로그램인 ANSYS를 이용하여 solid45 요소가 적용된 별도의 블레이드부와 root부를 구현하였다(Fig. 12). 모델에 대한 물성치는 Table 2와 같다.
