자동차 도장공정의 납 노출수준 저감에 관한 작업환경 개선 사례

대한산업보건협회 부산산업보건센터 / 홍 창 배

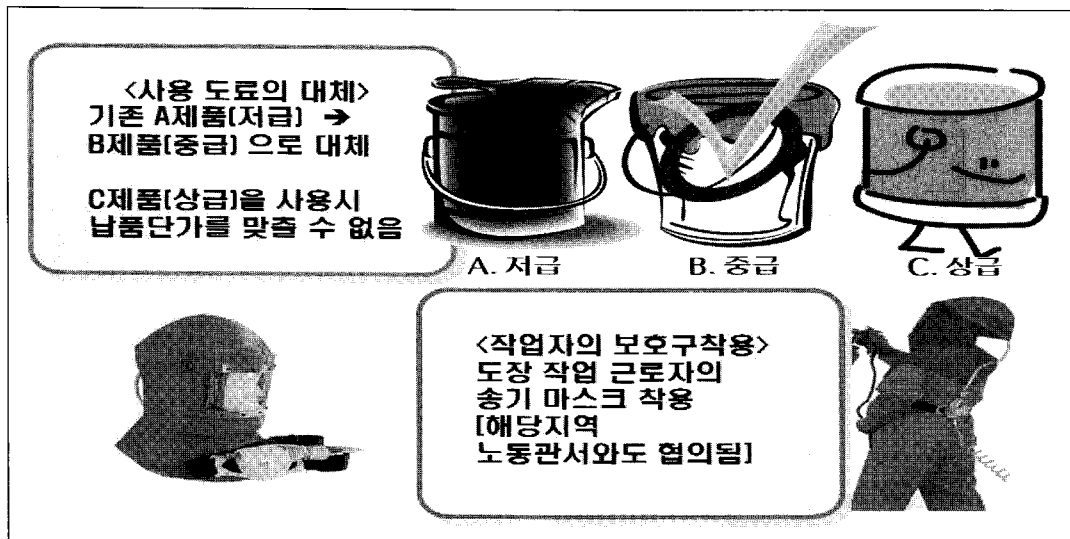
6. 최종개선

(표 5) B제품으로 대체/송기 마스크 착용 후 작업환경 측정 실시 결과 ['08하반기 측정]

개선 전

0.8515mg/m³(노출기준 17배 초과)

개선 후

0.0006mg/m³(노출기준 미만)
