2 토야마현 뉴젠어항에 관한 재해복구사업 및 재해대책 응급사업

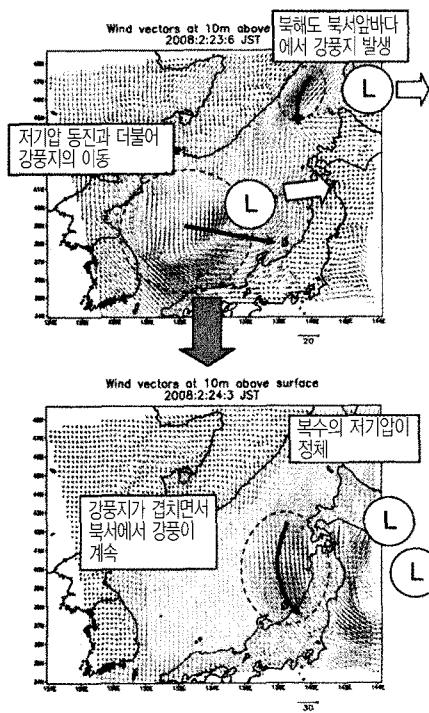
〈그림-2〉

토야마만은 해저 1000m를 넘는 해저지형이 만내 깊숙하게 비집고 들어가 정선(汀線)시 갑자기 얕아지기 때문에 아이가메(藍瓶)라고 불리는 갑작스러운 해저경사이면서 급류 하천이 형성한 복잡한 해저 골짜기

뉴젠크항 해안에서는 해저 경사가 약 1/4 정도로 특히 급경사이며 이러한 해저지형이 파고 증대의 주요 요인을 차지한 것이라고 추정되고 있다.
