## 경북지역의 천연기념물 노거수 생육현황 분석

국립문화재연구소

# Analysis of Growth Environment on Old Tree, a Natural Monument in Gyeongsangbuk-do

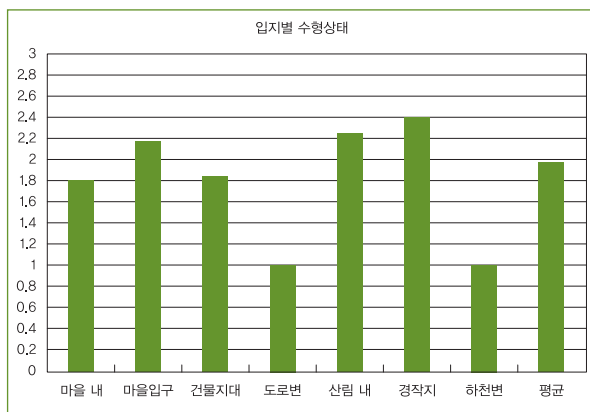
【 그림 1 】 입지별 수형상태

이 아름다웠으며, 도로변, 마을 내부, 하천변에 위치한 노거수의 수형이 불량 하였다<그림 1>.

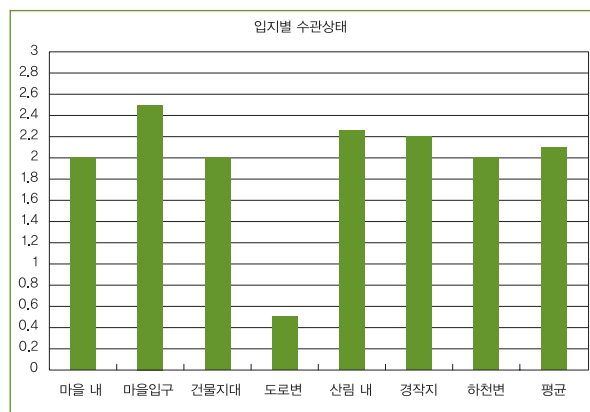
【 그림 2 】 입지별 수관상태

입지별 수관상태 역시 인문입지환경 평점이 2.0으로서 자연입지환경 평점 2.2보다 낮아, 인문입지환경에서 자라는 노거수가 수형이나 수관 모두 떨어지는 것으로 조사되었다<그림 2>. 이는 인문입지환경에서 자라는 노거수가 뿌리생육공간이 협소한 열악한 환경에서 자라는 데서 오는 결과로 분석된다. 수관상태는 도로변을 제외하고는 대체로 환경 간의 큰 차이는 없었다.

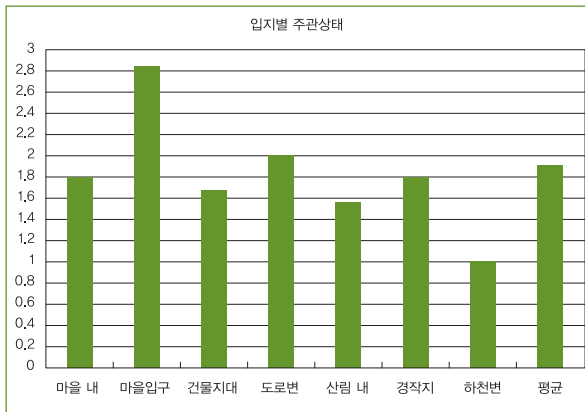
【 그림 3 】 입지별 주관상태

반면 입지별 주간상태는 인문입지환경이 평점 2.10으로서, 자연입지 환경의 1.67보다 크게 우수한 것으로 나타났다. 특히 마을입구에 위치한 노거수는 평점이 2.83으로서 다른 입지환경에 비해 주간 상 처가 거의 없는 것으로 분석되었으며, 하천변에 위치한 노거수는 평점 1.0으로서 불량한 것으로 분석되었다<그림 3>.

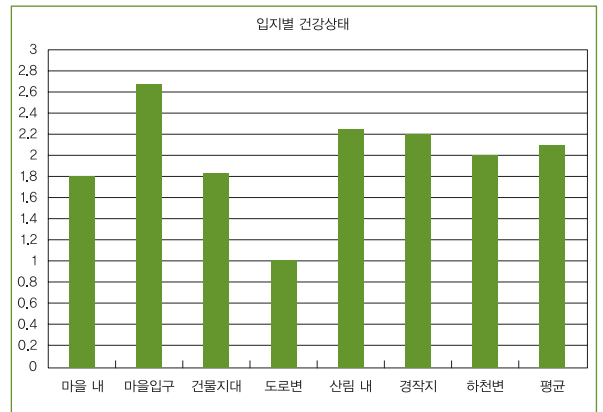
【 그림 4 】 입지별 건강상태

입지별 건강상태는 인문입지환경 평점이 2.0, 자연입지환경 평점이 2.2로서 자연입지환경이 약간높 게 분석되었으며, 인문입지의 마을입구에 위치한 노 거수는 평점 2.67로서 아주 건강하게 자라는 것으로 분석되었고, 도로변에 위치한 노거수는 평점 1.0으로 불량한 것으로 분석되었다<그림 4>.

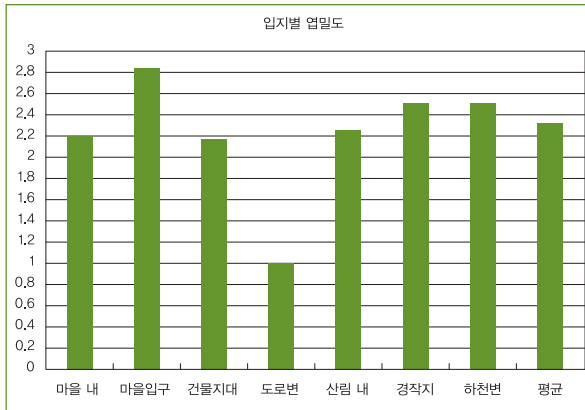
【 그림 5 】 입지별 엽밀도

입지별 엽밀도는 인문입지환경 평점이 2.26, 자연 입지환경 평점이 2.32로서 자연입지환경에서 자라는 노거수가 약간 높았으며, 유형별로는 마을입구에서 자라는 노거수 평점이 2.83으로서 월등하게 높았고, 도로변에 위치한 노거수 평점이 1.0으로서 매우 낮았다<그림 5>.

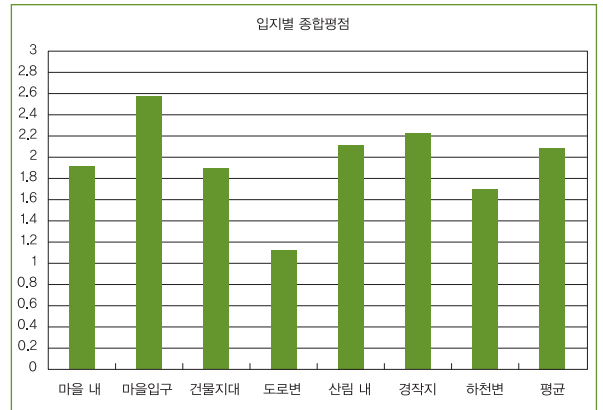
【 그림 6 】 입지별 종합평점

입지별종합평점은 자연입지환경에서 자라는 노거 수 평점이 2.12로서 인문입지환경에서 자라는 노거수 2.04보다 양호하였으며, 유형별로는 마을입구, 경작 지, 산림지역, 마을내, 하천변, 도로변 순으로 분석되 었다<그림 6>.

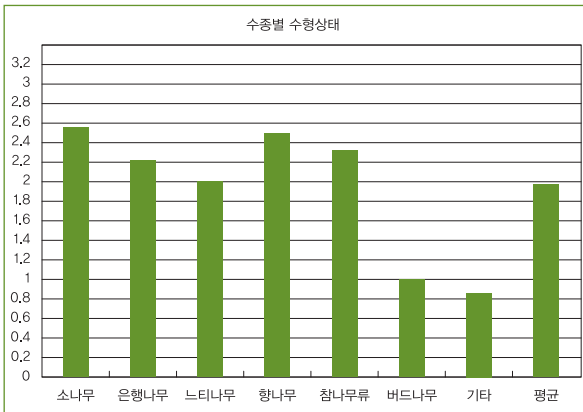
【그림 7】 수종별 수형상태

수형은 소나무류와 향나무류가 우수하였고 버드나무류와 기타수종이 극히 불량하였으며<그림 7>, 수관은 참나무류와 느티나무가 우수하였고 기타수종이 불량하였다<그림 8>.

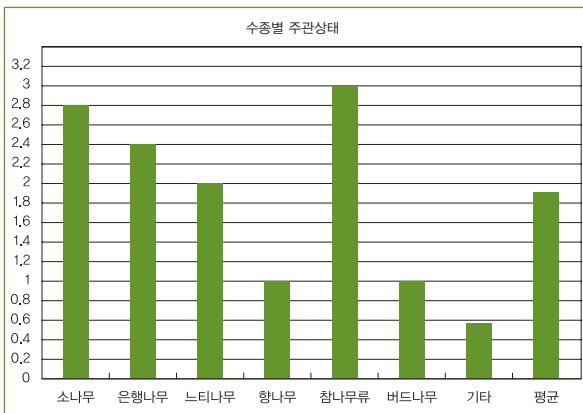
【그림 9】 수종별 주간상태

주간상태는 참나무류와 소나무 은행나무가 우수하였고, 향나무와 버드나무 기타수종은 극히 불량하였다<그림 9>. 건강상태는 소나무, 느티나무가 대체로 양호하였고, 기타수종은 대체로 불량한 것으로 분석되었다<그림 10>. 엽량은 느티나무가 우수한 반면 기타수종은 극히 불량하였다<그림 11>.

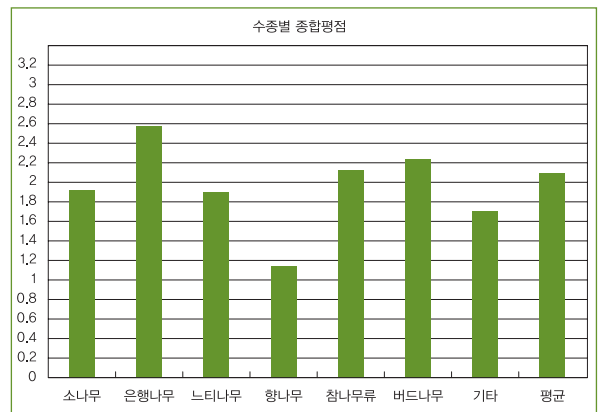
【그림 12】 수종별 종합평점

종합적인 생육상태는 느티나무, 참나무, 소나무 수종이 생육상태가 양호하였으며, 은행나무와 향나무는 보통, 버드나무와 개체수가 1개소인 기타수종은 불량하였다<그림 12>. 버드나무 2개소는 과거 수관

폭 내의 시멘트 포장에 의해 원인으로 판단되며, 개체수가 1개씩인 기타 수종은 오류리 등나무처럼 희귀성으로 지정된 노거수이거나, 흥원리 개오동나무 독락당 조각자나무 육통리 회화나무처럼 뿌리생육공간이 매우 협소한 것이 원인으로 분석된다.

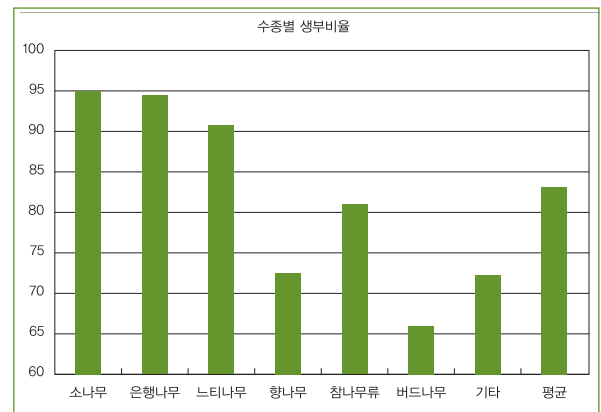
【 그림 13 】 수종별 생부비율

분석결과 생부비율이 100% 인 곳이 6개소였으며, 90% 이상이 6개소, 80% 이상이 5개소, 70% 이상이 6개소, 60% 이상이 3개소 50% 이상이 3개소였다(그림 13).

생부비율이 70% 미만인 경주 독락당 조각자나무, 청송 흥원리 개오동나무, 울진 죽변리 향나무, 울진 수산리 굴참나무, 청도 덕촌리 털왕버들, 예천 금남리 황목근은 향후 세심한 관리와 관찰이 요구된다. 수종별 생부비율은 소나무, 은행나무, 느티나무가 양호하였으며, 향나무, 굴참나무, 버드나무, 기타수종은 불량하였다.
