도계 석탄폐석 적치장 주변지반의 지형변화 조사 및 분석

조용찬 · 송영석* · 김경수

한국지질자원연구원 지구환경연구본부

Investigation and Analysis of Ground Deformation at a Coal Waste Depot in Dogye

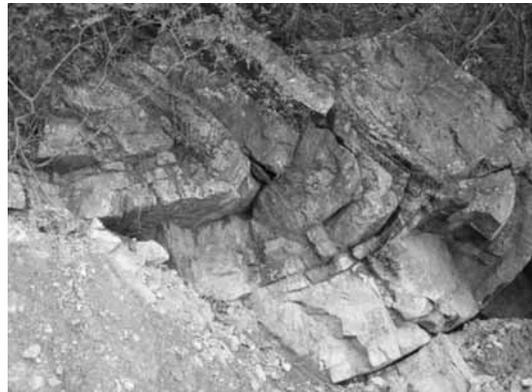
침식된 사암이 다시 쌓여 펠렛(Pellet)상으로 나타난다. 석탄폐석 적치장 하부의 자연사면에 위치한 절취사면의 남쪽 계곡부에는 치밀하고 단단한 흑색사암이 발달하고 있으며, 본 사암층은 습곡작용을 받은 것으로 판단된다. Fig. 7은 사암층에 발달하는 횡외습곡을 나타낸 것으로 습곡축의 방향과 계곡방향이 평행하게 발달하고 있다. Fig. 8은 절취사면의 상부 계곡부에 있는 하부날개에 해당하는 부분을 나타낸 것으로 이 지층의 층리방향 또한 계곡방향과 아평행하게 발달하고 있다.

Fig. 7. Recumbent fold in black sandstone.

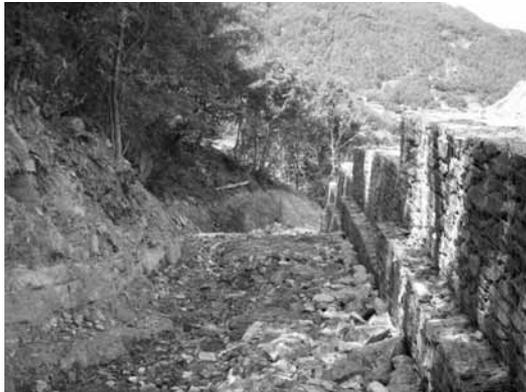
Fig. 8. layered strata of the cutting face in the valley.

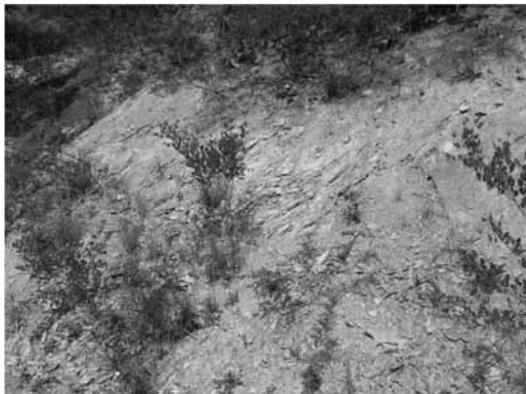
석탄폐석 적치장 상부는 주능선에서 가까운 부분으로 토층두께가 30-40 cm 정도로 얇은 편이며, 암반노두가 잘 관찰된다. 특히 이 구간에서 발달하는 노두의 층리주향은 N20W-NS이며, 경사는 30W 방향이므로 석탄폐석 적치장 하부의 자연사면의 방향과 일치한다. Fig. 9에서 보는 바와 같이 석탄폐석 적치장 하부 자연사면에서는 사암이 관찰되며, 일부일부구간에서는 완만한 습곡의 형태가 관찰된다.

Fig. 9. Sandstone in a natural slope above the coal waste depot.

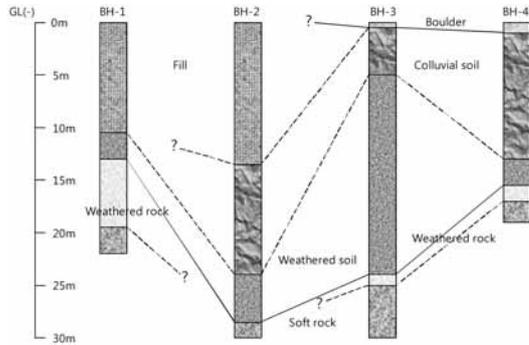
Fig. 10은 대상지역의 지층을 파악하기 위하여 수행된 시추조사 위치를 나타낸 것이다. 그림에서 보는 바와 같이 총 7공의 시추조사를 실시하였다. 시추조사를 통하여 대상지역의 지층분포현황을 파악하였다. Fig. 11은 석탄폐석 적치장 하부에서의 횡방향 지층구성을 조사하기 위하여 수행된 BH-1~BH-4사이의 시추조사결과를 함께 도시한 것이다. BH-1구간은 상부로부터 매립층, 풍화토층, 풍화암층, 연암층의 순서로 구성되어 있으며, BH-2구간은 상부로부터 매립층, 붕적토층, 풍화토층, 연암층의 순서로 구성되어 있다. BH-3 및 BH-4는 상부로부터 전석층, 붕적토층, 풍화토층, 풍화암층 및 연암층으로 구성되어 있다. 그림에서 보는 바와 같이 횡방향으로 매립층, 붕적토층 등의 토사층이 13~28.5m 범위로 두껍게 존재하고 있음을 알 수 있다. 그러나 풍화암층은 얇게 존재하거나 존재하지 않는 것으로 나타났다. Fig. 12는 석탄폐석 적치장 하부로부터 절취사면까지의 종방향 지층구성을 조사하기 위하여 수행된 BH-7~BH-3사이의 시추조사결과를 나타낸 것이다. BH-7~BH-5구간은 상부로부터 매립층, 풍화토층, 풍화암층 및 연암층으로 구성되어 있는 것으로 나타났다. 매립토층은 1~4m범위로 절취사면으로 갈수록 두꺼워지며, 풍화토층은 5~25.4m범위로 절취사면으로 갈수록 얇아지는 것으로 나타났다. 즉 매립토 및 풍화토층을 포함한 토층의 두께는 석탄폐석 적치장 하부구간에서 매우 두껍게 존재하며 절취사면으로 갈수록 얇아지는 것으로 나타났다.

Fig. 11. Crossed ground layer in the lower part of the coal waste depot.

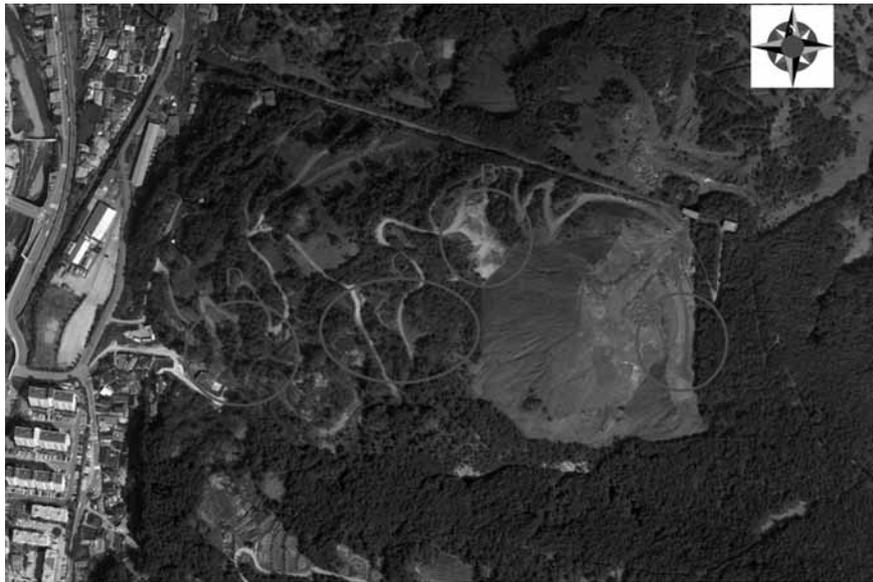
Fig. 13. Sections along which tension cracks were analyzed.

대상지역에 형성된 석탄폐석 적치장과 석탄폐석 적치장 하부의 자연사면 및 절취사면을 대상으로 지표에서 관찰되는 균열의 분포와 발달 상태를 조사하였다. 조사방법은 대상지역을 4개의 소구역으로 나누고, 각 구역별로 발달하는 주요 균열을 시기별로 관찰하였다. Fig. 13은 대상지역에서 발달하는 균열을 추정하기 위하여 4개의 소구역으로 구분한 것이다. 그림에서 보는 바와 같이 석탄폐석 적치장 상단부 구간(A구역), 석탄폐석 적치장 중앙부 북측구간(B구역), 석탄폐석 적치장 하부 자연사면 구간(C구역), 그리고 절취사면 및 절취사면주변 구간(D구역)으로 구분하였다.

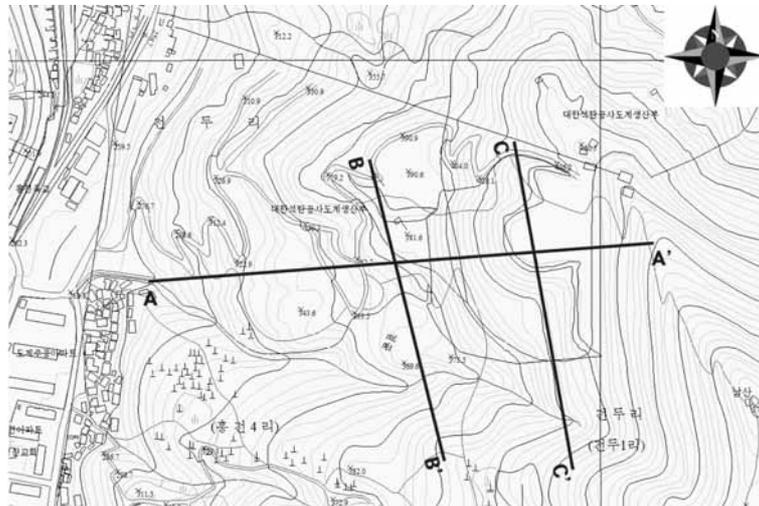
지형분석을 위한 3개 단면은 석탄폐석 적치장 상부에서 자연사면의 하부까지의 종단면인 A-A' 단면에, 석탄폐석 적치장 하부 자연사면의 횡단면인 B-B' 단면에, 그리고 석탄폐석 적치장의 횡단면인 C-C' 단면이다. Fig. 24는 대상지역의 지형변화 분석을 위하여 선정된 3개 단면을 나타낸 것이다.

Fig. 24. Cross-sections of the topography analysis.
