개착사면의 붕락요인 분석 및 보강거동 계측

Identification of Dominant Cause of Cut-Slope Collapse and Monitoring of Reinforced Slope Behavior

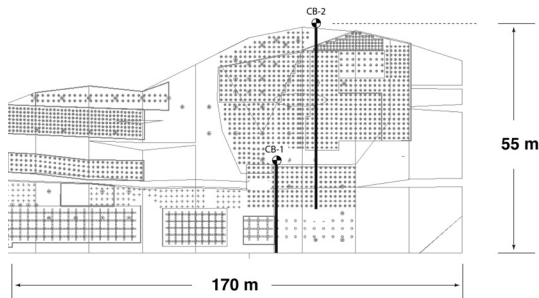
그림 1. 개착사면 설계도

연구대상 사면(그림 1, 2 참조)은 연장 350 m, 높이 55 m인 대규모 개착사면이다. 기반암은 사암과 셰일 등의 퇴적암으로 구성되어 층리가 발달되어 있고, 국지적으로 관입된 화강암은 풍화대를 형성하고 있다. 사면 거동에 매우 불리한 방향성을 지닌 단층들이 지역적으로 분포하며, 단층면에는 점토물질이 충전되어 있다. 전반적으로 사면 하부지역에서는 층리, 절리 및 단층분포에 의해 블록상 형태(Terzaghi, 1946)를 나타내며, 상부지역에서는 화강암 관입부의 풍화작용이 상대적으로 급속하게 진행되어 있다. 단층 및 절리면을 통하여 지하수가 유출되지는 않으나 단층 점토층은 매우 습한 상태를 유지하고 있다. 사면 개착부 상부지역에는 붕적층이 발달되어 있다. 최초 개착설계에서는 사면 암반의 구조적 특성을 반영하지 않고 일반적인 개착경사 기준을 적용하여 개착작업을 수행하였다. 국지적인 보강작업에도 불구하고 개착부 중앙지역에서 3 차래 붕락현상이 발생하였다. 영구적인 안정성 확보를 위해 중앙지역에 계단식 옹벽을 포함하여 록앵커 등을 설치하였으며, 추가적인 거동 예측을 위해 자동계측시스템이 설치되었다.

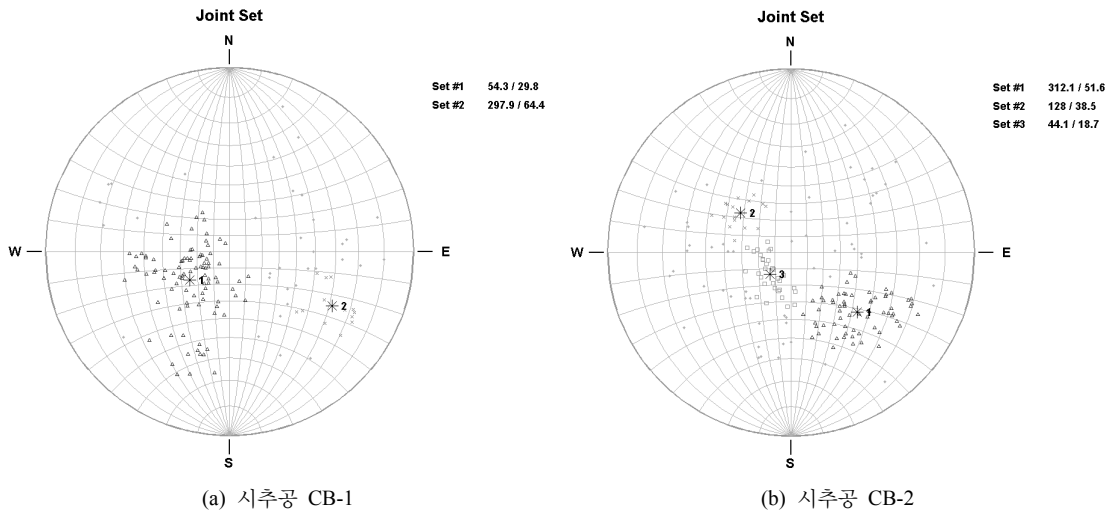
그림 4. 절리 군집성 해석 결과

시추공 CB-1 및 CB-2 구역에서의 불연속면 군집성을 추출하고 대표 방향성을 산정하였다. 시추공 CB-1에서 측정된 불연속면 방향성에 대해서 $\text{con} = 15^\circ$ 를 적용하여 군집 알고리즘(Mahtab and Yegulalp, 1982)을 이용한 해석을 수행한 결과 2개의 불연속면 군(이하 '절리군'으로 지칭)이 형성되었다(그림 4(a)). 제 1 절리군의 대표 방향성은 054/30 이며, 절리군에 소속된 극

점 분포범위가 넓어 군집성 척도인 Fisher 상수 = 10.9로 상당히 낮은 편이다. 제 2 절리군의 대표 방향성은 298/64로 산정되었으며, Fisher 상수 = 43.6으로 매우 높은 군집성을 나타낸다. 시추공 CB-2에서는 총 3개의 절리군이 형성되었으며(그림 4(b)), 절리군의 대표 방향성과 Fisher 상수(K)는 다음과 같다. 제 1 절리군 = 312/52 (K=23.1); 제 2 절리군 = 128/39 (K =61.2); 제 3 절리군 = 044/19 (K=35.9).

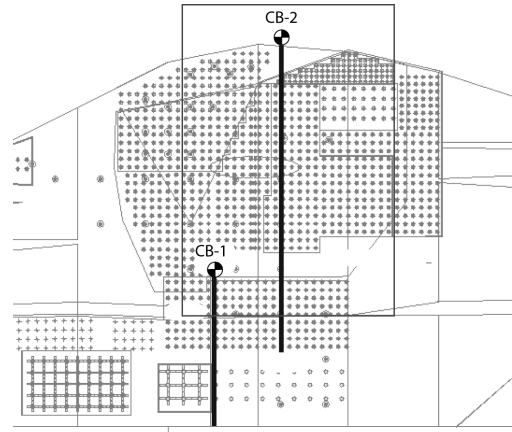
그림 8. 사면해석 영역

해석 대상 사면은 20 m 소단을 기준으로 하부지역과 상부지역으로 구분된다. 하부지역은 옹벽 + 락앵커가 설치되어 있으며, 경사는 54.5°(1:1.5)이다. 상부지역은 소일네일링 + 숏크리트가 설치되어 있으며, 국지적으로 락앵커가 시공되어 있다. 3차에 걸친 암반 붕괴로 인해 경사도가 일정하지 않으나 전체적으로는 41.8°(1:0.9)를 유지하고 있다. 본 연구에서는 암반붕락이 유발된 상부지역에 해석영역을 설정하였다(그림 8). BIPS 영상 해석에 근거하여 도출된 불연속면의 위치 및 방향성 자료와 절리면 전단실험을 수행하여 획득한 전단강도 계수를 이용하여 사면해석을 수행하였다. 절리면 관찰이 시추공 내부에서 수행되어서 연장성 측정이 매우 곤란하기 때문에 절리 연속성을 무한대로 가정하고 블록해석 및 횡단면 해석을 수행하였다.

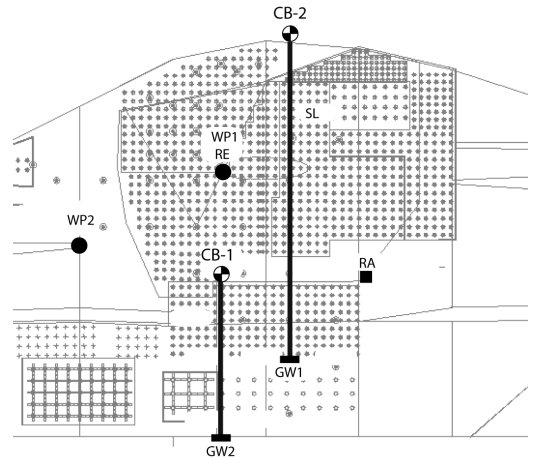
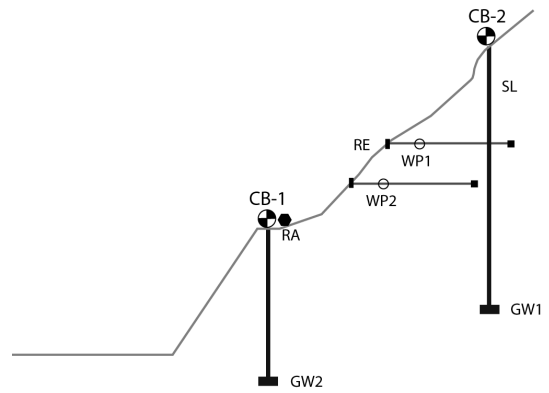
그림 16. 계측기 위치도

개착사면에서 붕괴가 발생된 중앙 구간에 계측기를 설치하고 자동화 계측시스템을 구축하였다(그림 16 참조). 계측기가 설치된 사면구간은 20 m 소단을 기준으로 하부에는 용벽 + 앵커보강, 상부에는 록볼트 + 슛크리트 보강이 완료되어 있다. 일반적으로 사면거동에 가장 큰 영향을 끼치는 자연적 인자인 강우량을 측정하기 위하여 우량계를 20 m 소단에 설치하였다. 지중변위계는 상대적으로 지보량이 작은 20 m 소단 상부지역 2개소에 설치되었다. 20 m 소단 상부지역의 사면거동을 고찰하기 위하여 시추

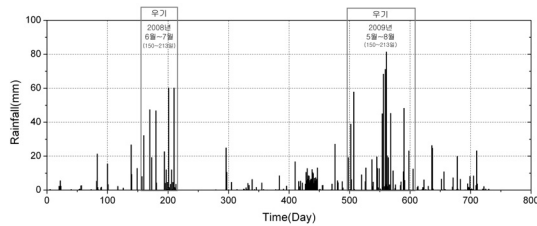
그림 17. 강우량

계측기간 730일간 동안에 우량계를 이용하여 측정된 일간 강우량을 그림 17에 도시하였다. 우기인 150~213 일 기간의 강우일수는 24일이며, 1일 강우량 최대 60 mm, 평균 14.29 mm를 나타낸다. 410~460일 기간에는 강우일수가 31일로 매우 빈번하였으며, 평균강우량은 약 6.4 mm 관측되었다. 우기인 계측일 495~608일 기간에는 최대 81.38 mm의 높은 강수량을 나타내며, 평균 14.78 mm의 비교적 높은 강우량이 지속된다. 계측기간 609~730일에는 강우일수는 58일이며, 최대 강우량은 26.27 mm, 평균 강우량은 약 3.15 mm로 나타났다.

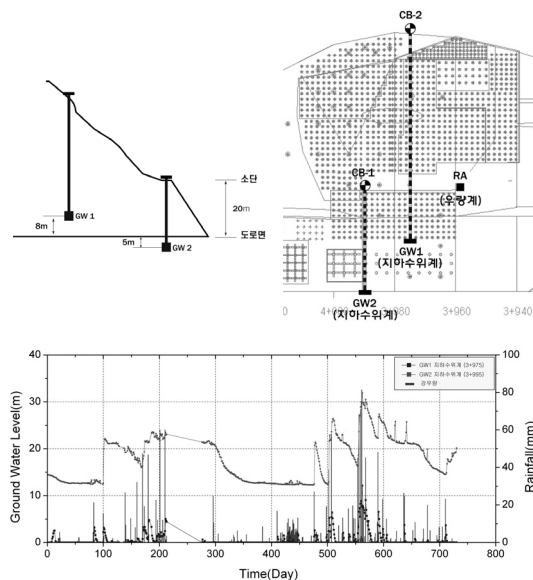
그림 18. 강우량 및 지하수위

변화양상을 강우량과 함께 그림 18에 도시하였다. 계측 기간 동안의 지하수위 변화는 강우량과 밀접하게 연관되어 있다. 우기기간(그림 17 참조) 동안에는 GW1과 GW2 지점에서의 지하수위가 높게 형성되어 있으며, 일 강우량 20 mm 이하인 건기동안에는 상대적으로 낮은 지하수위가 형성된다. 한편, GW2 지점에서의 상대적으로 높게 표기된 지하수위는 지하수위계의 위치에 기인한다. GW2 지점에서는 센서 위치가 GW1 지점에 비해 13 m 하부에 위치하고 있어 전반적으로 13 m 정도 높은 지하수위를 형성하고 있다. 2개 지점의 고도 차이와 지하수위 계측치를 비교할 때 강우량이 매우 제한적인 기간 동안의 지하수위는 도로면 상부 7~8 m 구간에 형성되는 것으로 고찰되며, 강우량 증가에 의해 도로면 상부 25~30 m 고도까지 지하수위가 상승된다.

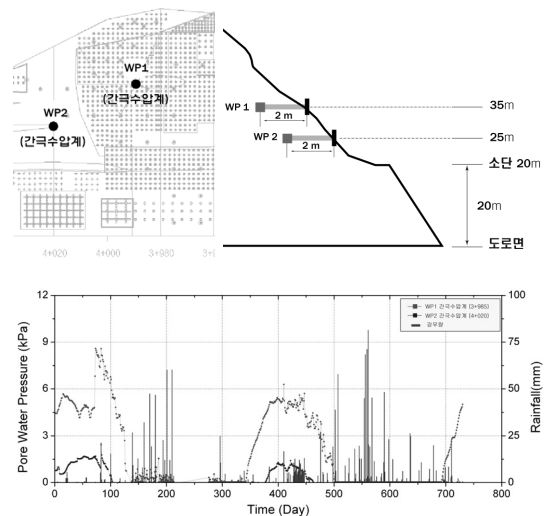
그림 19. 강우량 및 간극수압

간극수압계를 이용하여 측정된 간극수압변화를 그림 19에 도시하였다. 간극수압은 주기적으로 5 kPa까지 형성되며, 계측일 90일 경우에는 9 kPa 수압이 형성되었다. 한편 계측사면에 형성되는 간극수압은 강우량 변화에 즉각적인 영향을 받지 않는 것으로 판단된다.

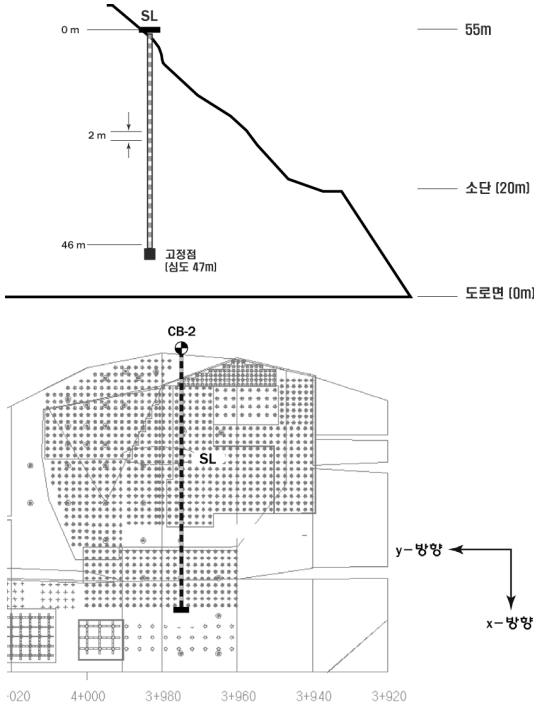
그림 20. 지중경사계 설치 지점

개착사면 내부 암반의 심도별 수평적 거동양상을 측정하기 위하여 시추공 CB-2 내부에 2 m 간격으로 경사계 센서를 설치하였다(그림 20 참조). 각 지점에서의 지중경사계 센서는 개착면에 대하여 도로 방향(x-방향) 및 좌측 방향(y-방향)으로의 수평 변위량을 제공한다. 경사계 SL을 이용하여 측정된 도로방향(x-방향)의 심도별 누적변위 변화양상을 그림 21에 도시하였다. 심도 46~30 m 구간, 즉 옹벽설치 구간에 해당되는 심도에
