낙뢰로 인한 전기화재의 현장조사기법 연구

A Study on Investigation Method of the Electric Fire Scene Caused by Lightning

국립과학수사연구원
(2010. 12. 6. 접수/2011. 2. 11. 채택)

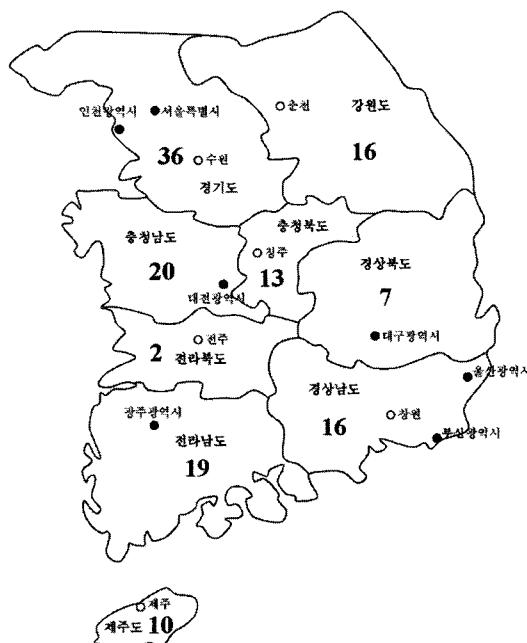
Figure 3. The damage to the structure caused by lightning discharges.

Figure 3은 2001년부터 2006년까지 5년간 건축물 및 전력설비에서 발생한 직접적인 낙뢰에 의한 피해 정도를 나타낸 것으로 총 129건의 피해가 발생하였으며, 주로 산간지역 및 해안 지역을 중심으로 피해가 발생되

는 경향을 나타내었다.

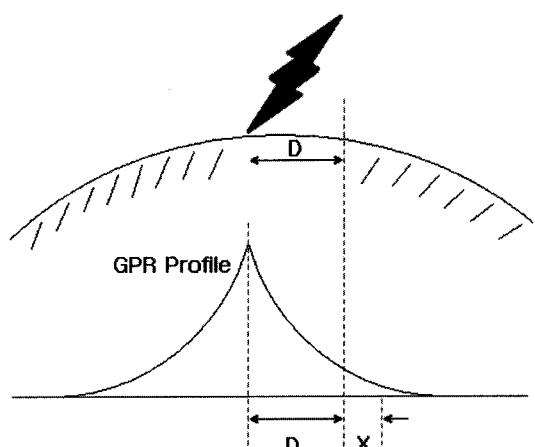
Figure 4. Schematic diagram of the ground potential rise from the lightning stroke point.

낙뢰가 발생되어 대지 또는 피뢰침에 뇌격이 가해지는 경우, 뇌격전류(I)와 대지의 저항율(ρ)에 의해 대지전위 상승(GPR; Ground Potential Rise)이 발생한다. Figure 4에 나타낸 바와 같이 뇌격지점으로부터 거리 D_m 떨어진 두 지점 사이 X_m 의 대지전위차는

$$GPR = \frac{\rho I}{2\pi} \left(\frac{1}{D} - \frac{1}{D + X} \right) \quad (1)$$

뇌격지점에 가까울수록 높은 대지전위 상승이 이루어지며, 상승된 대지전위가 접지선과 전원선 또는 접지측과 분전반 차단기 단자 등의 절연내력을 초과하는 경우, 절연파괴로 이어지며, 절연파괴 과정에서 수반되는 전기적 발열 및 불꽃은 절연피복이나 주변 가연물을 착화시키는 발화원인으로 작용한다. 이러한 메커니즘에 의해 낙뢰의 뇌격지점에 인접한 건축물 및 설비 등에서 전기화재로 이어지게 된다.

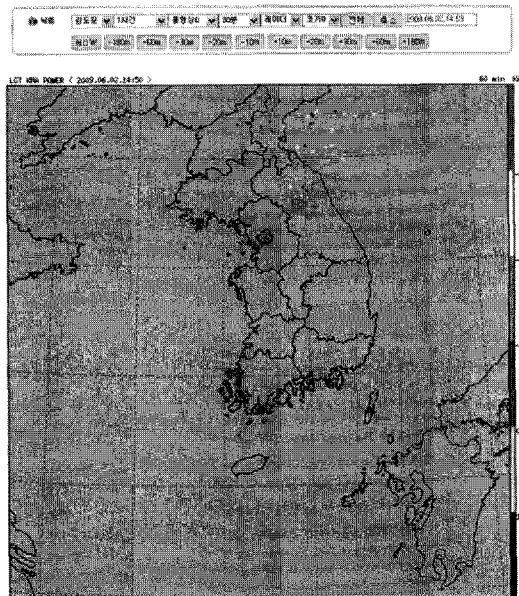
Figure 9. Information of lightning discharges served by the Korea meteorological administration.

낙뢰에 의한 화재 발생 및 전원계통에서의 피해 양상은 고압선 지락 또는 전원계통의 이상으로 발생하는 과전압 등에 의한 피해 형태가 동일하게 나타나므로 낙뢰에 의한 화재사고에 대한 입증을 위해서는 낙뢰정보의 확인이 필수적이다.

현재 기상청에서는 Figure 9에 나타낸 바와 같이 낙뢰정보를 실시간으로 제공하고 있으며, 뇌격 발생 시각 및 뇌전류의 크기 등을 다양하게 확인 할 수 있다. 또한 해당 지방 기상청에서는 보다 정확한 장소별 낙뢰정보를 제공하므로 낙뢰 발생 여부를 정확히 확인할 수 있다.⁷⁾

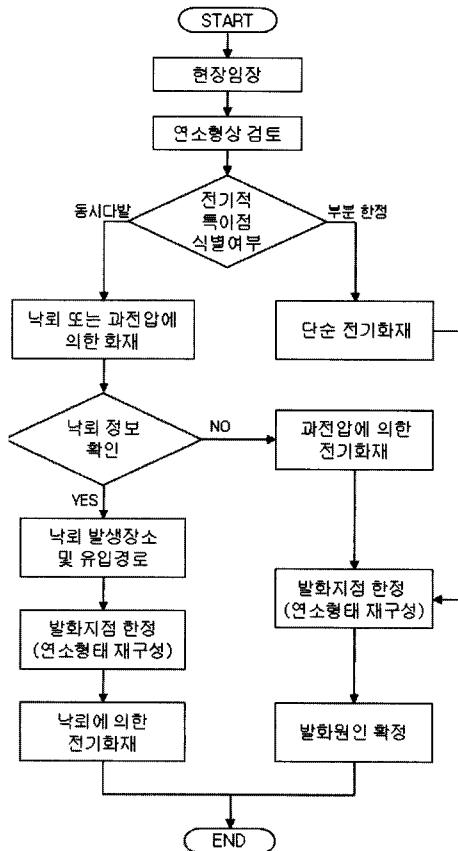
Figure 10. Proposed Investigation process of the electric fire scene caused by lightning strokes.

낙뢰에 의한 전기화재 현장의 조사는 일반화재와 크게 다르지 않으며, Figure 10에 나타낸 바와 같이 초기에는 전체적인 연소 형상의 관찰을 통하여 개략적인 발화지점을 축소한다. 이와 더불어 발화지점 및 인접한 부분에서 전기적 특이점 식별 여부를 검토한다. 낙뢰 또는 과전압에 의해 화재가 발생되는 경우, 발화지점을 포함한 인접 지역에 동시다발적으로 전기적 특이점이 식별된다. 동시다발적으로 전기적 특이점이 식별되는 경우, 낙뢰 또는 과전압에 의한 화재로 볼 수 있으며, 기상청 등의 낙뢰정보를 확인하여 화재 발생시

각과 비슷한 시각에 낙뢰가 발생된 정보가 있다면 낙뢰에 의한 전기화재로 결론지을 수 있음 것이다

낙뢰에 의해 화재가 발생되는 경우, 동시다발적인 전기적 특이점이 식별되며, 특히 차단기와 같이 외함을 가지는 경우, 외관상 결함이 발견되지 않더라도 내부적으로 전기적 발열에 의한 용흔이 식별되는 경우가 있으므로 현장조사 과정에서 이러한 점을 주의 하여야 한다.
