막구조 건축물의 유지관리를 위한 표면 및 코팅층의 열화 진단

Deterioration Diagnosis of Surface and Coating Layer for Maintenance Managements of the Membrane Structure

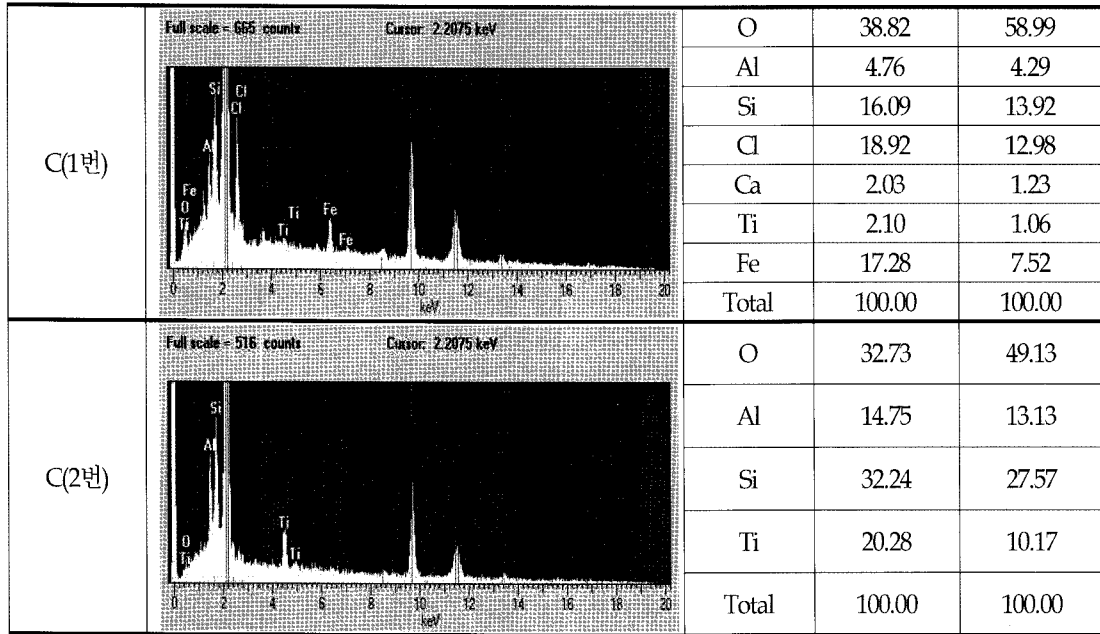
〈표 3〉 오염된 PVDF계 막재의 EDS 분석결과

시편	ED Spectrum	성분	Element(%)	Atomic(%)
A세트		Al	10.18	13.65
		Si	40.21	51.77
		K	8.82	8.16
		Fe	40.79	26.41
		Total	100.00	100.00
B세트(1번)		O	54.04	70.21
		Na	9.06	8.19
		Si	10.29	7.61
		Cl	6.32	3.70
		K	15.83	8.41
		Ca	1.44	0.75
		Fe	3.03	1.13
		Total	100.00	100.00
B세트(2번)		O	22.60	35.77
		Al	14.48	13.59
		Si	47.24	42.60
		K	4.74	3.07
		Fe	10.95	4.96
Total	100.00	100.00

3년 경년의 오염된 막재는 표면에 곰팡이가 서식하여 막재의 부식을 촉진시키며 백아화 현상에 의해 막재 내부 성분이 산과 반응하여 부피 팽창이 일어남을 알 수 있다. 또한, EDS 분석결과를 통하여 오염 전의 막재의 성분은 막재의 코팅재료인 Polyvinylchloride의 원소인 Cl성분이 두드러졌으나, 오염 후의 막재 성분은 Cl 이외에도 Al, Si, K, Ca, Fe 성분이 혼재하고 있으며 이것은 황사의 대기성분으로 인함을 알 수 있다.
