지하공간 구조체 결로현상 조사

- 김 천 용 / 한미설비(주), hanmi@hanmitab.co.kr
- 문 대 희 / 한미설비(주), hanmi@hanmitab.co.kr

건축물 지하공간의 구조체 벽면 및 바닥 등이 구조체 외부지반 온도의 영향으로 구조체 표면 온도가 실내 노점온도보다 낮아진 구조체 표면의 결로현상에 대해 고찰하였다.

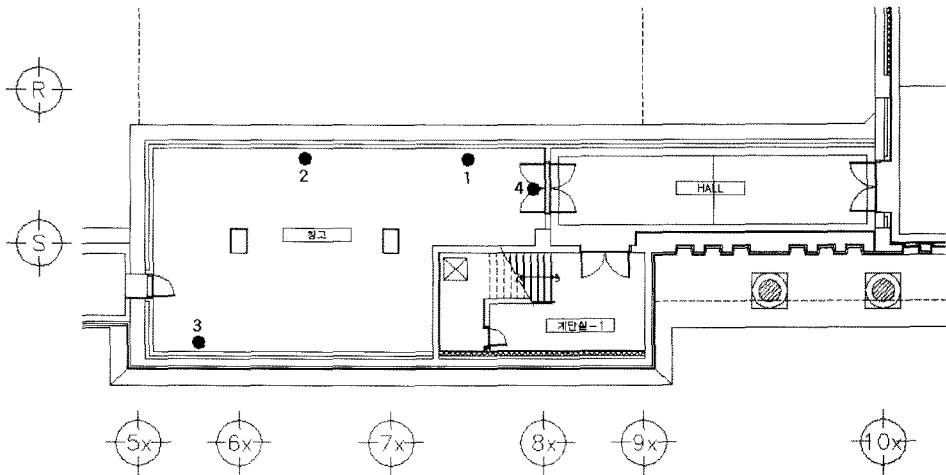
[그림 3] 성곽동 지하 1층 창고측 온습도 측정위치도

<표 4> B동 지하1층 좌우측 복도

측정위치	구조체	실내온습도		표면온도	노점온도	결로발생	비고
1	바닥	21.7℃	89%	20.1℃	19.8℃	X	
	벽체			19.9℃	20.1℃	O	
2	바닥			19.8℃	19.8℃	O	
	벽체			19.5℃	19.7℃	O	
3	바닥			19.5℃	19.9℃	O	
	벽체			19.3℃	19.8℃	O	
4	바닥	20.8℃	19.8℃	X			
	벽체	20.6℃	20.2℃	X			
5	바닥	22.8℃	82%	20.7℃	20.3℃	X	
	벽체			20.4℃	20.4℃	O	
6	바닥			19.9℃	20.3℃	O	
	벽체			19.9℃	20.0℃	O
