## 디젤 엔진 연료 분사 펌프 캐비테이션 현상의 가시화 연구

### Optical Observation of Cavitation Phenomena in Diesel Fuel Injection Pumps

**요 약 :** 중속 디젤 엔진에 적용된 연료 펌프의 스필 포트 및 플런저 벽면에서 발생하는 캐비테이션 손상 원인을 규명하기 위해, 연료 펌프의 스필 포트 내부에서 일어나는 캐비테이션 유동 현상에 대한 가시화를 수행하였다. 이를 위해 기존 연료 펌프를 개조하여 사파이어 가시창을 제작, 설치하고, 고속 카메라와 Nd-YAG 레이저 및 산업용 내시경을 이용한 다양한 가시화 방법을 모색하였다. 취득한 영상의 분석 결과 연료의 분사 과정 동안 네 가지 형태의 특징적인 캐비테이션 현상이 목격되며, 특히 연료 압송 과정의 종료 직전과 직후에서 발생하는 분수 형태와 제트 형태의 캐비테이션이 손상의 지배적인 원인으로 판명되었다.

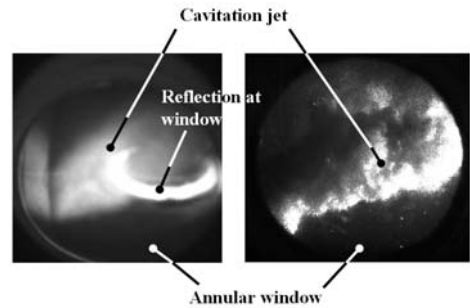
**Figure 4:** Acquired image at each optical approach (jet-type cavitation at spill process, sideways view)

가시화를 위한 첫 번째 방법으로 Figure 5에 나타난 것처럼 제논(Xenon) 조명을 끝단에 장착한 산업용 내시경을 고속카메라 렌즈에 설치하여 초당 12,000장의 영상을 연속적으로 취득하였다. 본 방법은 한 사이클 내에서 연속적인 유동 현상을 고속으로 촬영할 수 있다는 장점이 있으나, 조명 광량의 제약으로 촬영 노출 시간을 줄이는 데 한계가 있어 순간적인 유동 변화를 관찰하기는 어렵다. 이와 더불어, 측면 영상(Figure 4(a))에서 스피ل 포트를 감싸고 있는 원통형 가시창의 벽면에서 발생한 반사광이 영상에 나타나는 문제와 정면 영상의 경우 기 생성된 캐비티들이 포트 내에 머물면서 신규로 발생하는 현상의 관찰을 방해하는 문제가 발생하였다. 이에 따라, 본 연구에서는 캐비테이션 현상의 이해를 높이기 위해 레이저 시트(laser sheet)를 광원으로 한 단면 촬영을 추가적으로 진행하였다.

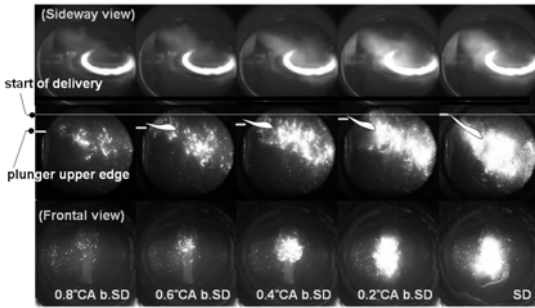
(b) Jet-type cavitation before start of delivery

연료 압송 과정 중 최초로 나타나는 캐비테이션 현상은 압송 시작 직전의 스필 포트가 닫히는 과정에서 목격된다. 본 과정에서는 챔버와 스필 포트와의 압력차로 인한 유동 내의 정압력 강하로 캐비티가 생성되며, 생성된 캐비티들은 챔버에서 스필 포트 방향으로 제트(jet) 형태의 유동을 따라 분출되는 것이 목격된다. Figure 8(b)는 이러한 제트 형태의 캐비테이션 현상을 연료 캠의 위치에 대해 연속적으로 나타낸 것이며, 위에서부터 차례로 각각 연속 측면, 주기 측면과 정면 촬영 방법으로 획득된 영상을 보여준다. 제트 형태의 캐비테이션은 플런저의 상승에 의해 스필 포트가 완전히 닫힐 때까지 지속된다.

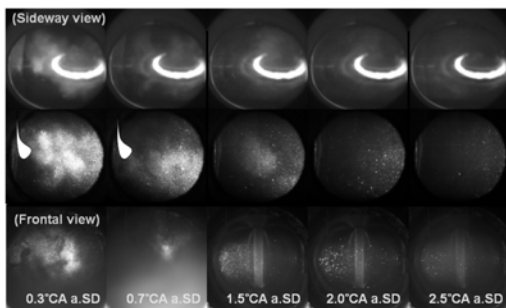
(c) Waterfall-type and no cavitation period

연료 압송이 시작된 직후, 다시 말해서 플런저의 프리 스트로크(free stroke) 이후에는 플런저 벽면과 배럴 벽면 사이의 간극을 따라서 캐비티들이 위에서 아래로 배출되는 폭포(waterfall) 형태의 캐비테이션 현상이 두 번째로 목격된다(Figure 8(c)). 폭포 형태로 발생된 캐비티들은 이후 마치 안개처럼 스필 포트 내부를 가득 채웠다(압송 시작 후 캠 각도 0.7도 부근), 스필 포트가 완전히 닫히면서 점차 사라지게 되고 이후 포트 내부는 다시 투명하게 연료만 남아있는 것이 목격된다.
