차륜 답면의 열손상에 대한 잔류응력 평가

Evaluation of Residual Stress for Thermal Damage of Railway Wheel Tread

<sup>1</sup> 한국철도기술연구원 차륜궤도연구실 (Vehicle and Track Research Department, Korea Railroad Research Institute)

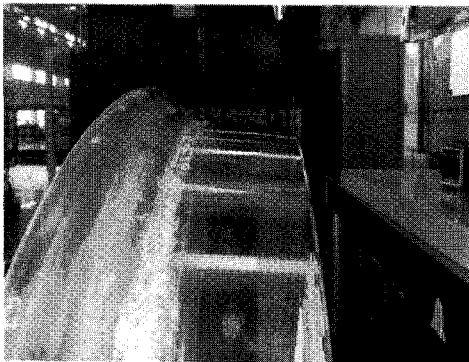
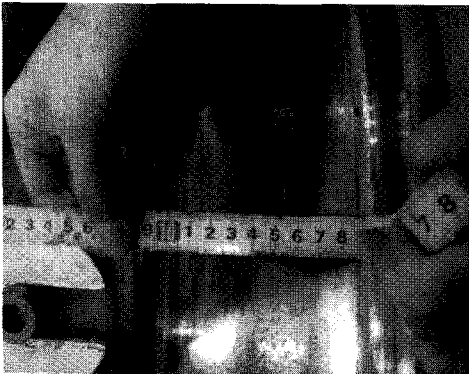
Fig. 2 Railway wheel for specimen

Fig. 2 는 잔류응력 측정시험편의 측정방향과 측정위치를 보여준다. 잔류응력은 차륜 림부에서 차륜 플랜지 방향으로 측정하였으며 차륜 표면에 대하여 측정하였다.

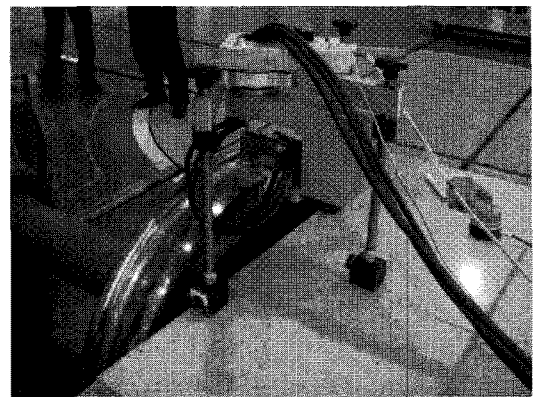
Fig. 3 Railway wheel for specimen

잔류응력 측정은 차륜담면의 표면에서 림부를 기준으로 20 mm 이내 위치에서 시험을 수행하였다. Fig. 3 은 차륜 표면에서 잔류응력을 측정하는 모습을 보여준다.

본 연구에서는 Fig. 3 과 같은 X 선을 이용한 측정 장치를 이용하여 고속철도 동력차의 왼쪽과 오른쪽 차륜을 측정하였다.

차륜에서의 잔류응력의 측정은 원주방향으로 90°간격으로 차륜을 회전하여 측정하였으며 X 선 조사 각도는 -45°~45°로 측정한 결과를 나타낸 것이다. Table 1 는 차륜 잔류응력 측정시의 측정조건을 나타낸 것이다.
