## 적외선 열화상 기술을 이용한 철도차량 대차 건전성 평가

### Integrity Evaluation of Railway Bogie Using Infrared Thermography Technique

김정국

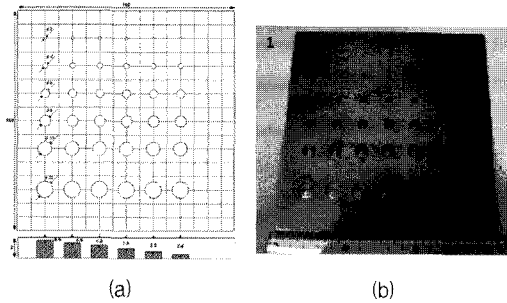
Fig. 2 (a) The drawing of calibration block with artificial flaws and (b) The actual specimen with SS400 materia

적외선 열화상 기술을 이용한 철도차량 대차의 결함 평가를 위해 다수의 용접 구조물로 이루어진 복잡한 대차 구조로 바로 접근하기보다는 우선적으로 대차와 동일한 소재에 인공의 결함을 가공한 인공결합 시험편을 제작하여 실제의 대차 구조물에 적용하기 위한 대비 연구를 실시하였다. Fig. 2(a)는 본 연구를 위해 설계한 원형 인공결합을 함유한 인공결합 시험편을 나타내고 있다. 인공결합 시험편은 결함의 직경이 2 mm에서

12 mm까지 2 mm 간격으로 결함을 설정하였으며, 깊이는 0.4 mm에서 시작하여 0.4 mm의 차이를 두고 깊이를 증가시켜 2.4 mm까지 각기 다른 깊이와 직경의 결함을 함유한 시험편을 제작하였다.

Fig. 2(b)는 실제 가공된 인공결합 함유 표준시험편을 나타내고 있다. 대차 소재는 실제 대차의 재질과 동일한 SS400 소재의 재질을 이용하였고 시험편의 크기는  $160 \times 160 \times 3$  mm로 제작되었다.
