정밀안전진단 결과를 활용한 NATM터널(무근)의 라이닝 균열 종류별 발생원인 및 분석 - Part I

Analysis and cause of occurrence of lining cracks on NATM tunnel based on the precise inspection for safety and diagnosis - Part I

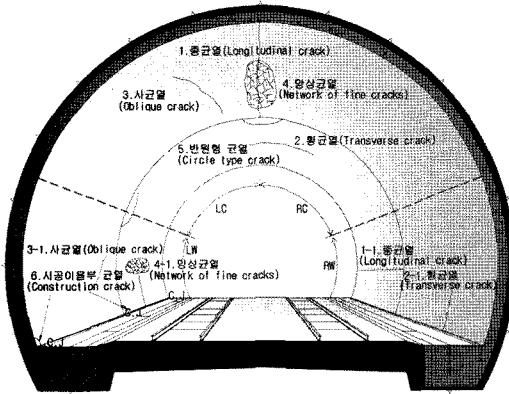
그림 3. NATM터널(무근)의 균열 모식도

또한, 도로터널에서 환기를 위해 설치한 덱트슬래브의 영향으로 그림 3과 같이 무근라이닝에 발생된 종균열(7 : longitudinal crack)을 추가적으로 분석하여 기술하였다.
