# 일본 토호쿠지방 태평양 쓰나미에 의한 피해와 Mechanism

아리카와 타로

독립행정법인 항만공학기술연구소  
arikawa@pari.go.jp

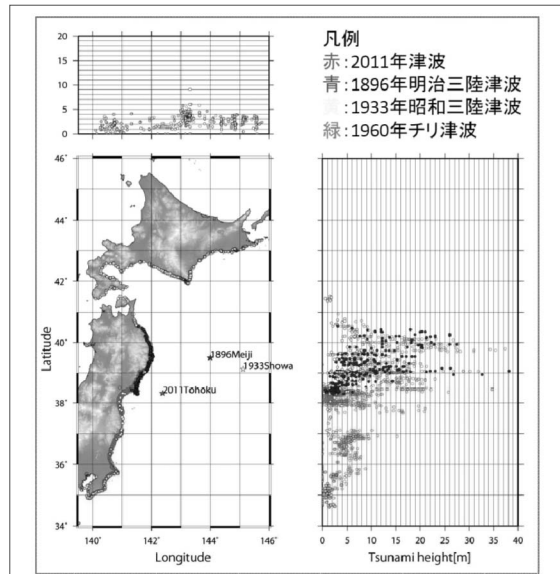
관측된 쓰나미의 높이는 <그림 1>과 같다. 홋카이도 지방에서의 쓰나미 높이는 그림 위쪽에, 그 외 지방에서의 쓰나미 높이는 오른쪽에 빨간색으로 나타나 있으며, 이번에 발생한 쓰나미 높이는 큰 것은 30m를 초과하였음을 알 수 있다. 그림을 자세히 보면, 이와 테현에서의 쓰나미는 메이지산리쿠 쓰나미의 경우보다 평균적으로 큰 규모이고, 미야기현 남측에서는 이들과 비교할 수 없을 만큼 더욱 더 거대한 쓰나미가 내습한 것을 알 수 있다. 미야기현 남측에서는 과거 “서기 869년 정관지진” 쓰나미와 동등한 규모라고 할 수 있다.

<그림 1> 동북지방 태평양 앞바다 지진에 의한 쓰나미 높이와 과거에 발생한 쓰나미 높이의 비교  
빨간색 : 2011년 쓰나미, 파란색 : 1896년 메이지산리쿠 쓰나미, 노란색 : 1933년 쇼와산리쿠 쓰나미, 초록색 : 1960년 칠레지진에 의한 쓰나미

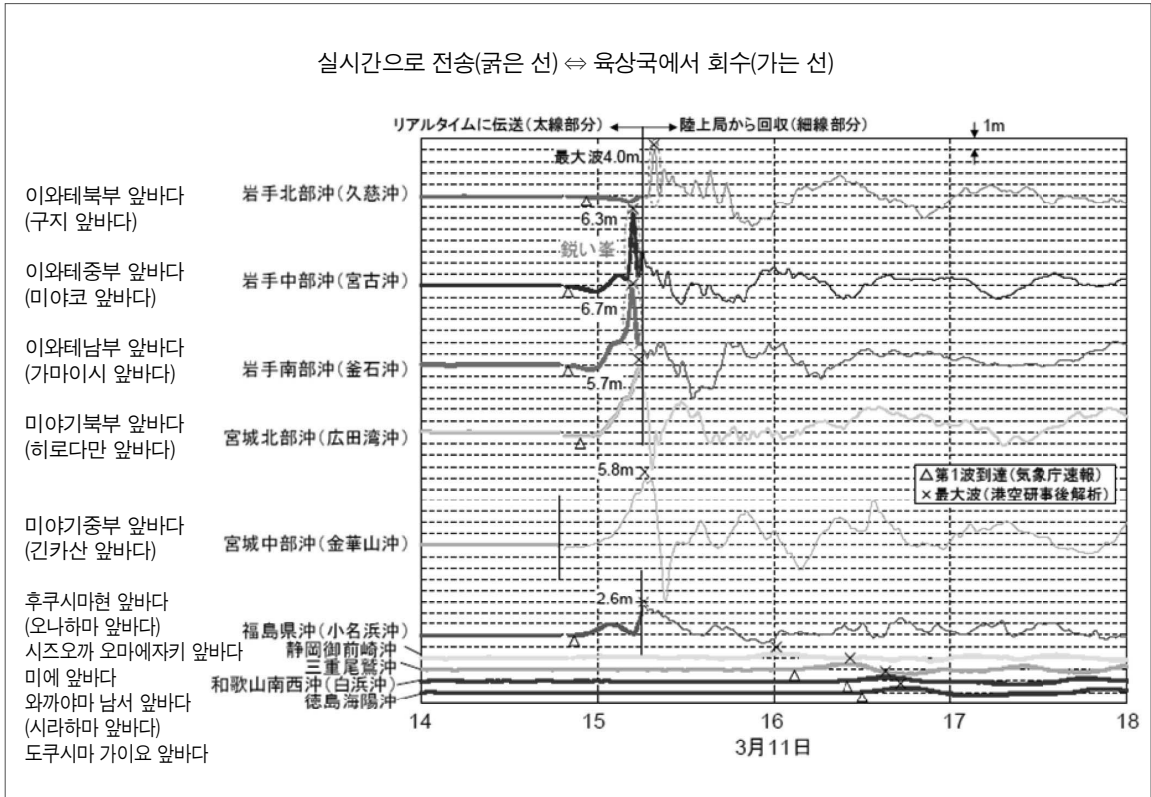
〈그림 2〉 외해에 설치된 GPS 파랑계에 의해 계측된 쓰나미 파형

〈그림 2〉는 각 지역 앞바다에 설치된 GPS 파랑계에 의해 관측된 쓰나미의 파형이다. 이와테(岩手)현에서부터 미야기(宮城)현에 걸친 광범위한 지역에서 6m 전후의 높은 쓰나미가 발생하여 이번 쓰나미의 규모가 대단히 컸다는 것을 알 수 있고, 그 중 가마이시(釜石) 지역에 쓰나미가 가장 빠르게 도달함과 동시에 높이도 가장 큰 것을 알 수 있다. 이에 비해 좀 더 남측 지역인 후쿠시마(福島)에서부터 와카야마(和歌山) 지역의 최대파는 북측 지역에 비해 그 높이가 낮고 도달시간도 늦음을 알 수 있다.

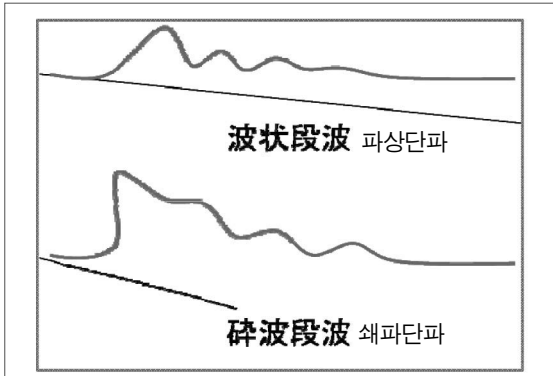
그 중에서도 매우 특징적인 것은, “단파”라는 형태의 쓰나미가 각 지역에서 관측되었다는 것이다. 〈그림 3〉은 단파의 종류를 나타낸 것이며, 샌다이 평야 해안가의 사빈해안 등지에서 나타나는 ‘파상단파’ 또는 거대한 쓰나미가 쇄파 형태로 된 ‘쇄파단파’가 각 지역에서 나타났다. 특히, ‘쇄파단파’는 진행해 오는 파가 부서지면서 그 위력이 증대되고, 천천히 육지쪽으로 이동하여 올라 오면서 막강한

위력을 연안부에 작용하게 된다. 이 때문에 매우 강한 구조물이나 방호시설이 파괴되기도 한다.

〈그림 3〉 단파의 종류
