급경사지 붕괴지역의 현장조사 및 원인분석

류 지 협
한려대학교 교수
chryu2@paran.com

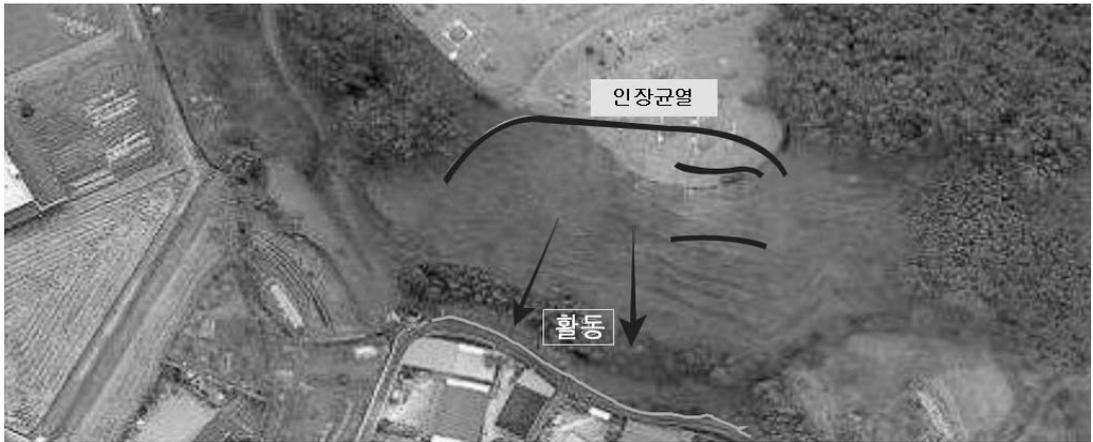
재해현장 개요도

그림 5. 전라남도 순천시 황전지구 피해현황(노병돈와 류지협, 2011)

다. 순천시 황전면 지구는 최대우량 42.5mm, 2일 누적강우량으로 407mm의 집중호우가 내렸으며, 인장균열이 발생한 마을 뒤산은 경사면을 개간하여 밤나무와 매실나무를 식재하면서 계단식으로 경사면이 정비되고 배수로는 제 역할을 하지 못하였으며, 정상부에 2009년 이후 모지가 새로 조성되었다. 산 정상부는 10일 강우 이후 11일까지 약 1일의 시간이 경과되고 나서 마을 도로방향과 지형상 계곡을 따라 길이 약 100m, 폭 20~30cm, 단차 40cm의 인장균열이 발생하였으며, 마을도로는 용기 및 밀립현상(약 20~25cm), 도로옹벽은 균열이 발생하였다. 옹벽균열은 11일 2곳, 12일 6곳, 15일 10곳, 18일 21곳에서 발견되어 밀립현상이 진행되고 있음을 알 수 있으며, 옹벽위토사도 일부 밀립현상이 진행되었다.

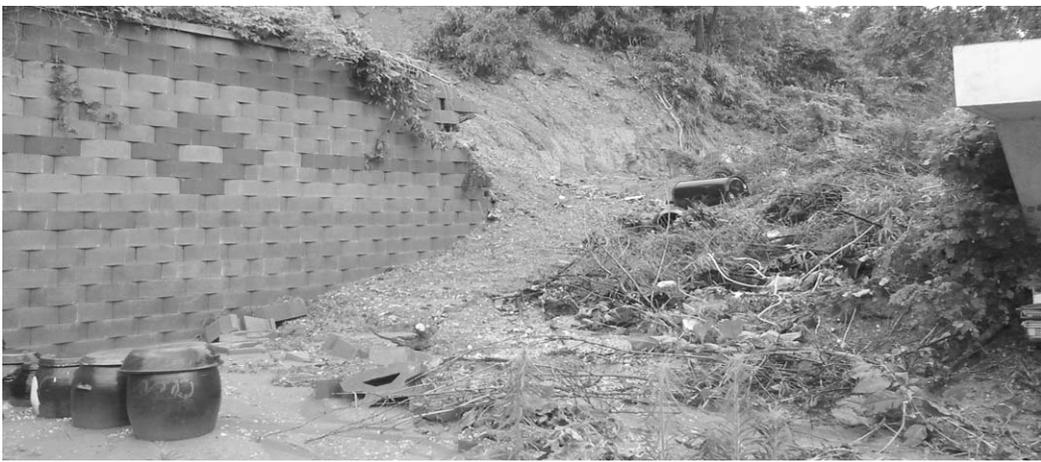
재해현장 개요도

바. 군산시 옥도면 개야도리의 주택 뒷편 자연사면은 약 20년전 사면붕괴가 발생되었다고 전해지고 있다. 그러나, 그 사면붕괴의 규모 및 그 후속조치에 대해서는 알려지고 있지는 않다. 다만, 2009년도에 재해위험지구 정비사업의 일환으로 보강토옹벽이 설치되기 이전까지는 뚜렷한 후속조치가 없었다는 점에서 20여년 전의 사면붕괴의 규모는 경미하였던 것으로 추측된다. 또한, 당초 2009년도 재해위험지구 정비사업시에는 본 조사대상 지역은 사업지역에 포함되어 있지 않았으나, 일부 인접주택 주민들의 요구사항으로 설계변경이 이루어져 보강토옹벽이 추가로 축조되었다. 본 조사 대상 지역의 급경사 자연사면과 보강토옹벽의 붕괴원인에 대하여는 우선, 이 지역에 발생한 붕괴시점까지의 일 강우량이 275.0mm에 달하고 있어 자연사면이 완전포화되고 또 침투수가 자연사면을 통해 보강토옹벽으로 유입되는 극한상황에 의한 것이 일차적인 원인인 것으로 판단되며, 향후 붕괴원인에 대한 정밀조사 및 보강토옹벽 전반에 대한 안정성 검토가 필요한 것으로 판단된다. 피해상황은 급경사 자연사면과 보강토옹벽이 붕괴되면서 토사 및 보강토 블록이 인접주택 뒷벽을 덮쳐, 주택 내

부로 유입되어 인명피해(사망 1명)가 발생되었다.

그림 6. 전라북도 군산시 개야도리 보강토옹벽 붕괴 개요도(김유성과 이광준, 2011)

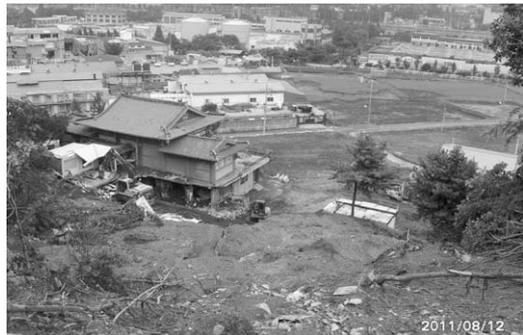
〈배후 비탈면 상부에서 내려다 본 전경〉
