발전설비(HRSG)에서 FAC 진단 및 복구사례

한전 KPS(주) 솔루션센터
수명평가팀장(수석전문원)
용접기술사. 금속재료기술사,
비파괴검사기술사
오병진
Tel : (031)710-4458

2. FAC 진단 및 복구사례

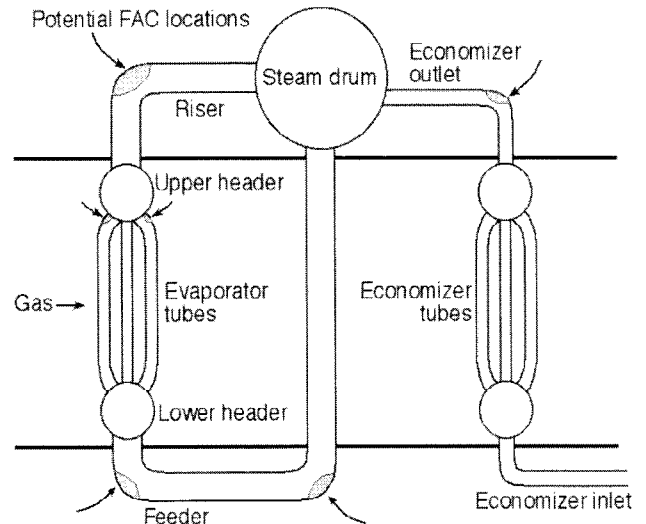
[그림 2] HRSG에서 FAC 발생위치

- 급수계통
- 탈기
- 저압, 중압, 고압 Economizer Tubes
- 저압 Evaporator Tubes
- Economizer Inlet Header 연결 배관
- Economizer Inlet Header 튜브
- LP Drum 내부
- FAC은 유체의 온도와 유동에 아주 밀접한 관계가 있다. 일반적으로 FAC는 유체온도 100~250℃ 범위에서 발생하며 약 150℃에서 최대가 되며, 또한 유동의 방향이 바뀌는 부위에서 진행속도가 급격하게 증가된다.

이러한 조건을 검토할 때 HRSG에서는 주로 LP Eva와 LP & HP Eco 부위에서 주로 발생하고 있다.

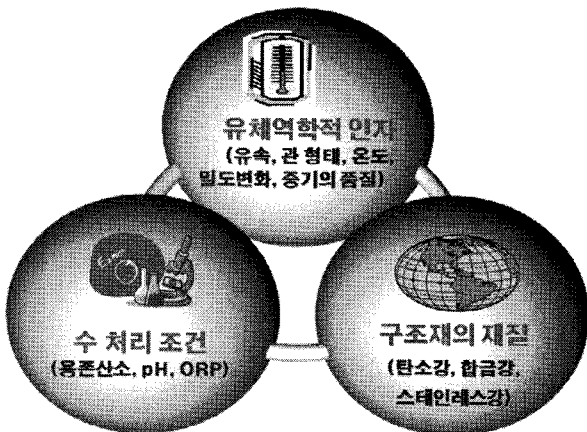
[그림 4] FAC 발생요인도

- FAC은 여러 가지 인자(수처리, 온도, 유속, 유동 조건, 재질, 증기의 품질)에 영향을 받는 현상임.
- ORP : ORP(Oxidation Reduction Potential, 산화환원전위)가 낮을수록 튜브 표면 산화보호층의 용해 및 제거가 쉽게 발생하므로 FAC 현상이 가속됨.
- pH : pH는 FAC에 영향을 미치는 두번째 중요 인자로 저 pH에서 FAC발생률이 증가되며 pH가 증가하면 부식과 FAC 현상이 감소된다. 그러므로 pH를 7.0이하로 유지하면 안 되고 pH 9.3~9.6정도를 유지해야 함.
- 급수의 온도 : 100~250°C 주변에서 FAC현상이 주로 발생하며, 약 150°C 주변에서 가장 심하게 진행됨.
- 유속 : FAC 발생에 민감한 변수로서 일반적으로 유속이 증가하면 FAC 현상도 증가함.
- 수처리 조건
 - 금속자체는 매우 불안정한 상태이므로 대기와 접촉하면 산소와 급속한 반응에 의하여 안정한 상태의 표면 보호층(Fe₃O₄)을 형성함. 이러한 표면 보호층은 부동태 피막으로 작용하여 금속

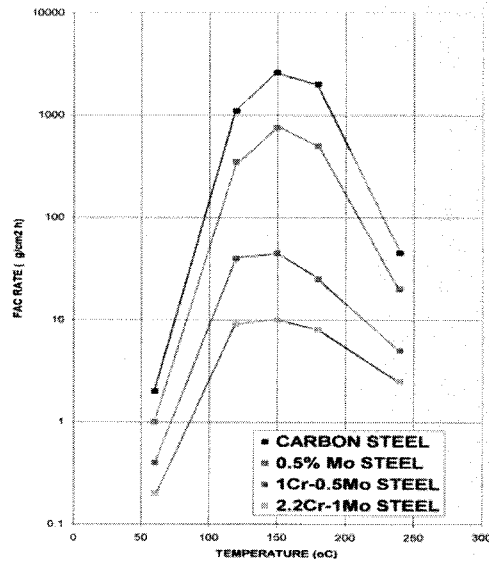
[그림 6] 유체온도에 따른 FAC 마모율

FAC DAMAGE RATES AS A FUNCTION OF WATER TEMPERATURE OF A VARIETY OF STEELS. pH = 7, FLOW RATE = 35 m/sec.

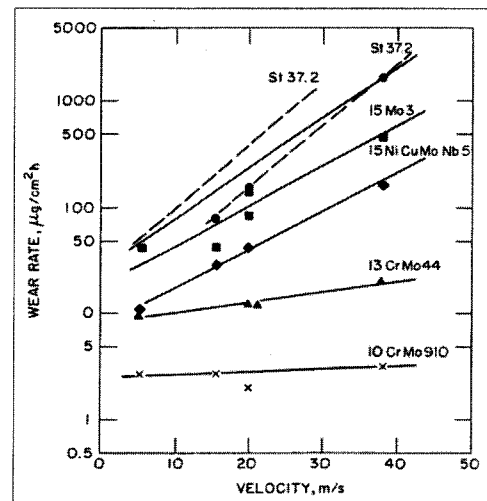
[그림 7] 유속변화에 따른 재질별 마모율 변화

CPH입구 Header Stub 튜브와 같이 와류가 발생하기 쉬운 부위에서는 Magnetite의 제거와 모재의 Fe용출이 급격하게 발생됨.
