# 전기 작업 중의 전기 불꽃으로 인한 화상 사망

글\_ 류 보 혁 (공학박사/기술사)  
한국산업안전보건공단 경인지역본부 전문위원실장

## ■ 재해발생 개요

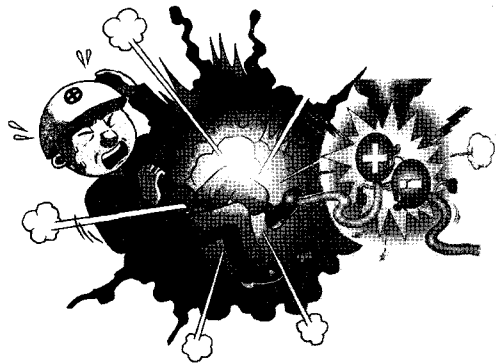
2010.12.9 09:00경, 경기도 파주시 ○○(주) 전기실 설치공사-기존 선로에 신규 선로를 연결하는 작업을 하는 중에 단락사고로 의한 전기불꽃으로 작업 중이던 1명이 작업복에 불이 붙어 사망하고, 동료 작업자 4명은 가벼운 화상을 입은 재해가 발생함
