# 터빈-발전기 Rubbing 진동 이론과 사례

한전KPS(주)  
솔루션센터  
선임전문원  
김하용  
Tel : (031)710-4398

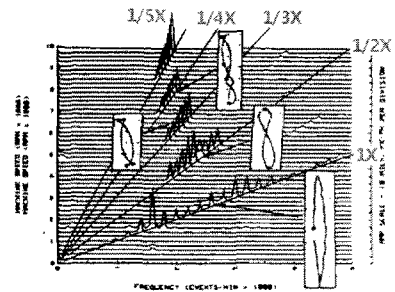
[그림 2]

분수 조화주파수를 발생하는 부분 rub의 cascade plot

[그림 2]는 cascade plot과 orbit plot으로 경미한 부분 rub 진동을 진단한 것이다. Cascade plot에는 1X 진동 이외에 1/2, 1/3, 1/4, 1/5X 진동이 나타나고 있다. Orbit은 베어링 내에서 축의 진동궤적을 나타내는데 차동기 주파수에서는 orbit이 정상적인 타원형상이 아닌 8자형의 왜곡된 형상을 나타내게 된다.

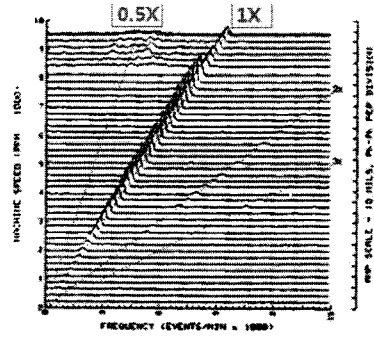
부분 rub가 심해지면 전주 rub로 진전된다. 전주 rub가 비교적 경미하거나 윤회상태에서 rub는 [그림 5]와 같이 주로 1X 진동을 발생하며, 정방향 세차 운동을 한다.

[그림 5] 낮은 진동을 발생하는 전주 rub

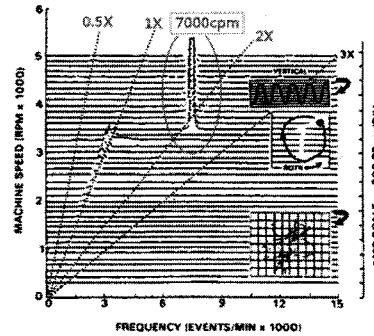
[그림 6]은 seal과 축의 심한 충격으로 역세차 운동이 발생한 전주 rub의 cascade plot과 orbit plot이다.

[그림 6] 역세차 운동을 일으킨 충격 seal rub의 Cascade 및 Orbit plot

[그림 6]을 보면 회전체가 2500~3500rpm 이하의 저속에서는 거의 진동이 없다. 이 속도에서 회전체는 orbit에서 보는 바와 같이 seal 주위에서 bouncing을 시작했고, 3,500rpm의 2배 주파수인 약 7,000cpm에서의 응답은 5,000rpm에 이를 때까지도 같은 주파수로 남아 있다. 이 7,000cpm peak는 회전체와 seal 계의 고유 진동수에 해당되는데, rubbing하는 동안 seal에 의해 증가된 강성 때문에 회전체가 seal과 접촉하기 전의 회전체만의 고유 진동수보다 더 높다. 이 7,000cpm 주파수는 역세차운동의 속도이다. 즉 이 역세차 운동은 공진 주파수에서 시작하여 속도가 증가하다가 감소하든지 간에 축 회전속도와 독립하여 같은 주파수 위치에 남는다(cpm은 cycle per minute로 분당 주파수이며, 초당 주파수는 Hz로 나타냄).

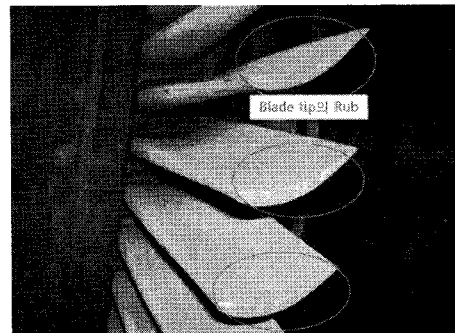
[그림 8]과 같이 Blade tip과 케이싱 간에 발생하는 반경방향(radial) rub는 진동 신호로 감지되지 않는 경우가 대부분이다.

[그림 8] 터빈 Blade tip의 Rub는 대부분 진동신호로 감지되지 않는다.

그 이유는 rub에 의한 마찰력이 로터 중량에 비하여 작기 때문에 분수배 주파수가 잘 나타나지 않고, 또 분수배 주파수가 발생하여도 blade tip에서 축을 통하여 베어링 까지 진동신호가 전달되는 도중에 감쇠되기 때문이다. 또한 blade tip에서 rub는 축을 국부적으로 과열시키지 않아 축이 휘지도 않기 때문에 unbalance 성분의 1X 진동도 발생하지 않는다.

이 경우 효과적인 감시방법은 rub가 발생하는 케이싱에서 직접 진동을 측정하는 것일 것이다.

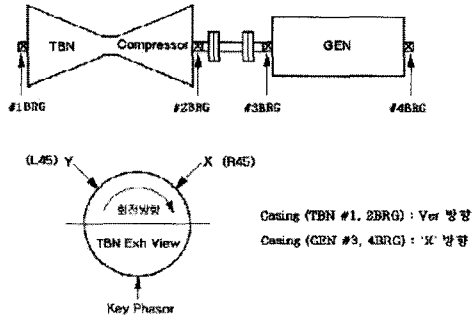
[그림 9] 가스터빈-발전기 개략도

[그림 9]와 같은 Siemens 180MW, 3600rpm 가스터빈-발전기에서 발생한 seal rubbing 사례이다.

오버홀 공사 후 시운전 과정에서 터빈 및 발전기 베어링 진동이 높게 발생하였다. [그림 10]과 같이 기동 후 3600rpm 무부하 운전 중 터빈 진동은 110 $\mu$ m에서 10분 후 170 $\mu$ m까지 증가하고, 발전기 베어링은 70 $\mu$ m에서 무려 370 $\mu$ m까지 증가하였다.

그러므로 진동 원인은 rub로 판단되며, 그 영향으로 축 힘이 발생하면서 운전시간 경과에 따라 진동이 증가하고, 분수배 주파수가 발생하는 것으로 진단하였다.

터빈의 rub 발생 위치는 압축기 입구 air seal 부분으로, 발전기 rub는 베어링의 oil deflector와 발전기 공기냉각 밀봉장치의 air seal로 추정 되었다.

그래서 진동교정은 2가지 방법을 검토하였다. 먼저 터빈 rub는 아주 심각한 정도는 아니므로 weight balancing을 실시하여 축 진동감소 만으로 rub 현상이 개선될 것으로 예상되었고, 발전기 rub는 매우 심각한 상태이므로 베어링 oil deflector와 발전기 air seal을 점검하여 교정하고 추가로 balancing도 실시하기로 하였다. Balancing을 실시하는 이유는 1X 진동을 감소시키면 진동에 의한 rub 발생 조건이 줄어들기 때문이다.

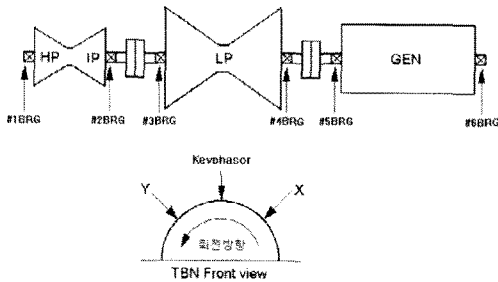
[그림 15] GE 180MW 증기터빈 개략도

[그림 15]와 같은 GE 180MW, 3600rpm 증기터빈 증기밀봉 장치의 labyrinth seal 과 축의 rubbing 사례이다.

오버홀 공사 중 N2 packing(증기밀봉 시스템)을 교체하였다. N2 packing은 [그림 15]에서 HP 터빈과 IP 터빈 사이에 설치되어 두 터빈간의 증기 누설을 방지하는 역할을 하며, labyrinth seal로 구성되어 있다.

기동 중 증기워밍을 실시하기 위하여 회전수 1000rpm에서 1시간을 유지하는 동안 [그림 16]처럼 진동이 증가하고 위상각이 변화하는 현상이 발생하였다. 증기워밍 종료 후 터빈을 승속하자 1차 critical speed인 1700rpm 도달 직전 진동이 trip 설정치 250 $\mu$ m를 초과하여 정지되었다.

진동원인을 분석하기 위하여 주파수를 분석한 결과 진동은 모두 1X 진동이었으며, 분수배 주파수 진동은 발생하지 않았다. 1차 critical speed에서 진동 증가는 unbalance인 경우가 대부분이지만 [그림 16]을 보
