철관다발 운반 중 낙하

바닥 피트 내 가스배관 폭발

주조기계협착

선박블럭 표면 전처리 작업 중 질식

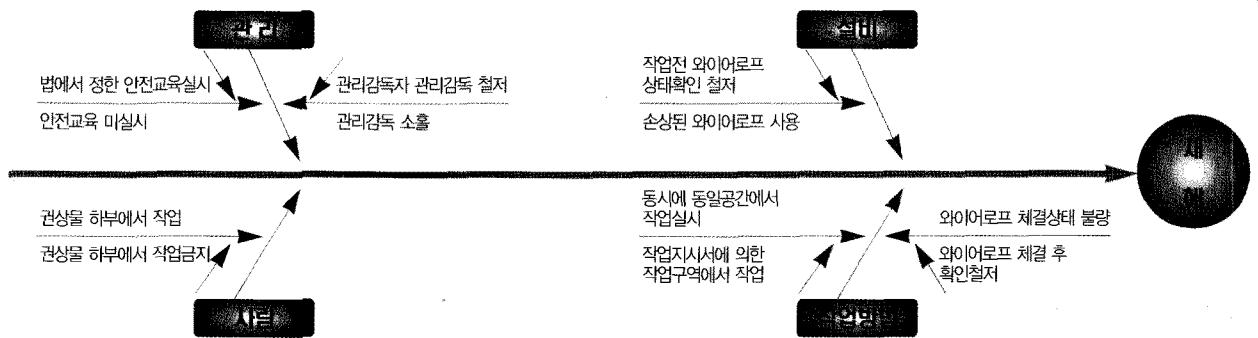
제4부두에 정박해 있는 선박 내에서 이동식 크레인을 사용하여 화물(철관다발)을 7명의 근로자가 하역하던 중 9m 정도 권상되던 철관다발의 보조권선의 와이어로프가 단선되며 낙하함. 아래에 있던 작업자들 중 피해자가 미처 피하지 못하고 낙하되는 철관다발에 충돌, 철관다발과 선박 바닥 사이에 협착되어 사망함.

- (1) 권상되고 있는 중량물 아래에서 작업 실시
- (2) 크레인 와이어로프 점검 미흡
- (3) 운반물에 대한 와이어로프 체결상태 불량
- (4) 7명의 근로자가 동시에 동일공간에서 작업 실시
- (5) 안전교육 미실시
- (6) 관리감독 소홀

- (1) 크레인 작업 시 권상물 하부에서 작업금지
- (2) 크레인 와이어로프 등 점검 철저
- (3) 권상전 운반물에 와이어로프 체결 철저
- (4) 작업지시서에 의한 작업구역 이탈 금지
- (5) 안전한 작업방법 등 안전교육 실시
- (6) 관리감독자 관리감독 철저

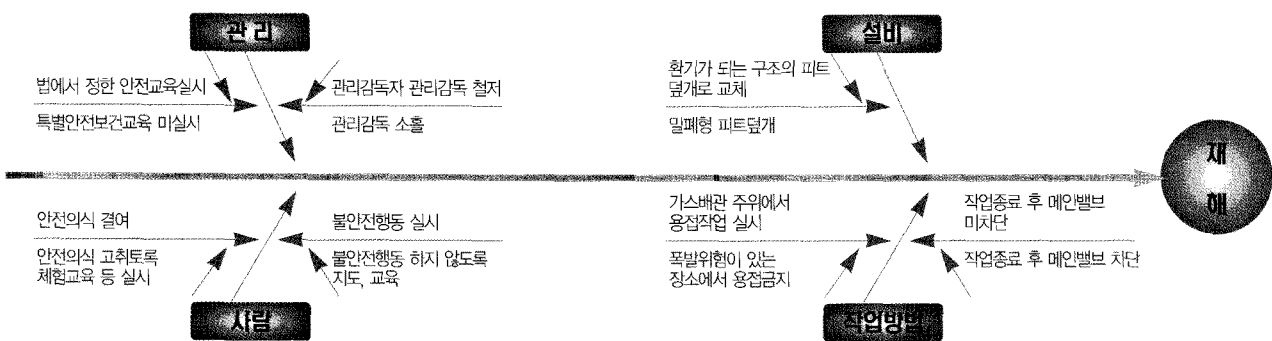
정규작업시간 전(오전8시) 선박용 블럭 생산 작업장에서 바닥 피트 안에 차 있던 인화성 가스(LPG, 산소 등)가 원인 미상의 점화원에 의해 피트 전반적인 위치에서 동시 다발적으로 폭발하여 다른 작업자보다 일찍 피트 덮개(철판)위에서 용접작업 중이던 피해자가 피트 덮개와 함께 비래, 바닥으로 떨어질. 또다른 비래된 철판이 바닥에 떨어진 피해자를 가격하여 사망함.

- (1) 가스배관의 노후로 인화성 가스 누출
- (2) 피트 덮개가 밀폐형으로 누출된 가스 피트 내부에 체류
- (3) 정규작업시간 이전 작업 실시
- (4) 가스배관 주위에서 용접작업 실시
- (5) 단독작업 실시
- (6) 관리감독 소홀

- (1) 가스배관 정기점검 실시 및 작업종료 후 메인밸브 차단
- (2) 밀폐형 피트덮개를 환기성이 있는 것으로 교체 또는 피트내 환기가 되도록 환기시설 설치
- (3) 정규작업시간에 맞춰 작업실시
- (4) 가스배관 주위에서 용접작업 금지
- (5) 단독작업 금지
- (6) 관리감독자 관리감독 철저

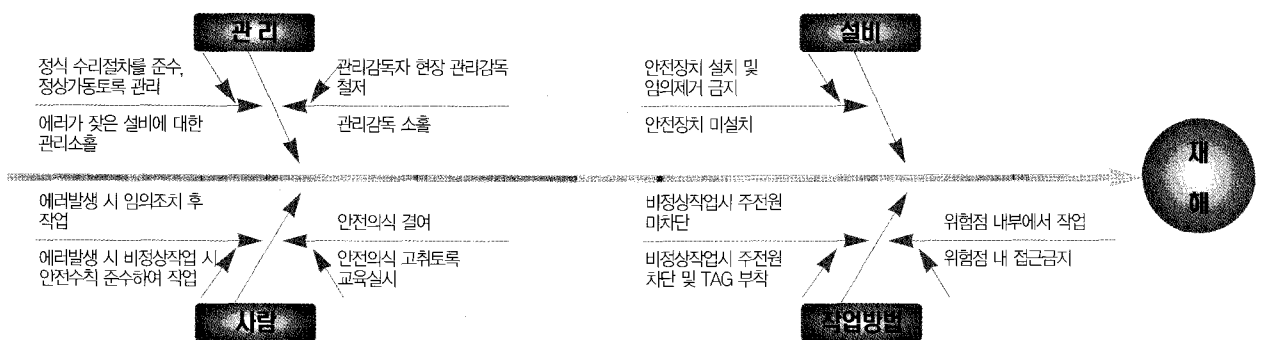
주조작업장 주조기(다이캐스팅)62호에서 작업중 이젝터(제품을 밀어 꺼내는 장치)에 제품이 끼어 빠지지 않는 것을 피해자가 수작업으로 꺼냄. 제품이 빠지자 센서가 이를 감지하고 금형이 닫힘. 피해자는 제품을 꺼낸 후 미처 빠져나오지 못하고 머리부분이 협착되어 사망함.

- (1) 비정상작업 시 주전원 차단 미실시
- (2) 협착 위험점에 들어가서 작업
- (3) 안전문 등 안전장치 미설치
- (4) 에러가 잦은 설비 수리없이 사용
- (5) 안전교육 미실시
- (6) 현장 관리감독 소홀

- (1) 비정상작업 시 주전원 차단
- (2) 작업 시 위험점에 접근 금지
- (3) 안전문 등 안전장치 설치 및 임의 제거 금지
- (4) 에러발생 시 정식 수리절차 준수
- (5) 법에서 정한 안전교육 실시
- (6) 관리감독 철저

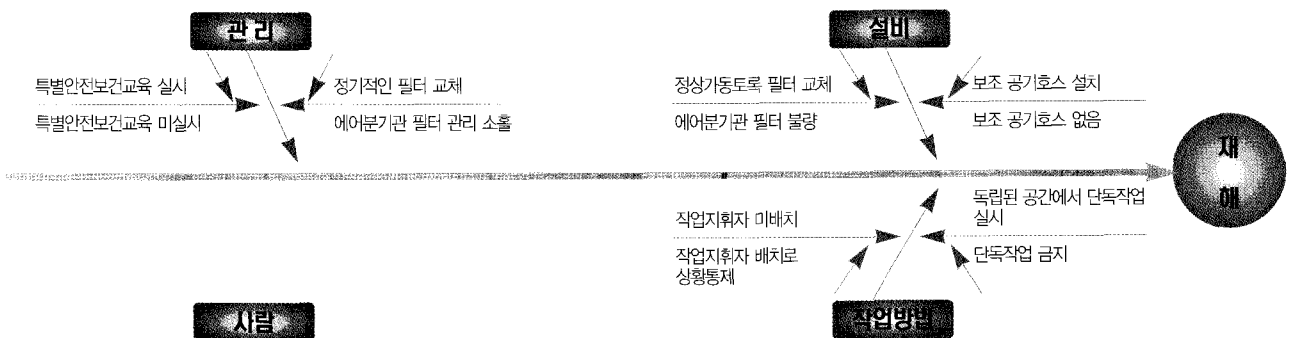
선박블럭 전처리작업장에서 블럭 표면을 그라인딩하기 위해 공기 호스가 연결된 밀폐형 작업복을 입고 3명이 작업에 투입, 맡은 구역에 각자 배치됨. 작업자 1명이 다른곳으로 이동하던 중 다른 2명의 작업자가 쓰러져 있는 것을 발견 외부에 도움을 요청. 작업장 외부로 옮겨 구급차가 도착하기 전까지 인공호흡과 심장마사지를 실시함. 쓰러진 2명을 병원에 후송하였으나 1명은 의식을 회복 후 정상으로 돌아왔으나 피해자는 사망함.

- (1) 에어분기관 필터의 노후로 공기공급 불량
- (2) 밀폐형 작업복 내 산소농도 저하
- (3) 작업지휘자 미배치
- (4) 독립된 장소에 각자 단독작업 실시
- (5) 특별안전보건교육 미실시

- (1) 에어분기관의 필터는 정기적으로 교체
- (2) 보조 공기호스 추가 설치로 이상상황에 대비
- (3) 작업지휘자 배치로 작업자들 상황 확인
- (4) 독립된 공간 단독작업 금지
- (5) 특별안전보건교육 실시
