25MW급 산업용 가스터빈의 저널과 베어링 손상 보수사례에 관한 연구

A Study on Repair Case of Journal and Bearing Damage for 25MW Industrial Gas Turbine

This paper deals with the study on repair case of journal shaft and bearing damage in 25MW industrial gas turbine caused by sudden blackout, operation mistake, and logic abnormal, etc. When a serious accident such as journal and bearing damage in a gas turbine occurs, the domestic local companies having the gas turbine are dependent on manufacturer for all maintenance and repair schedule until now. This case study shows that the damaged gas turbine is normally re-operated itself in domestic by establishing repair schedule in a short period of time, repairing damage journal shaft and tilting pad bearings, and performing rotating test for a reliability check. This paper can be regarded as the important case study of emergency test run experience of the refurbished 25MW gas turbine rotor.

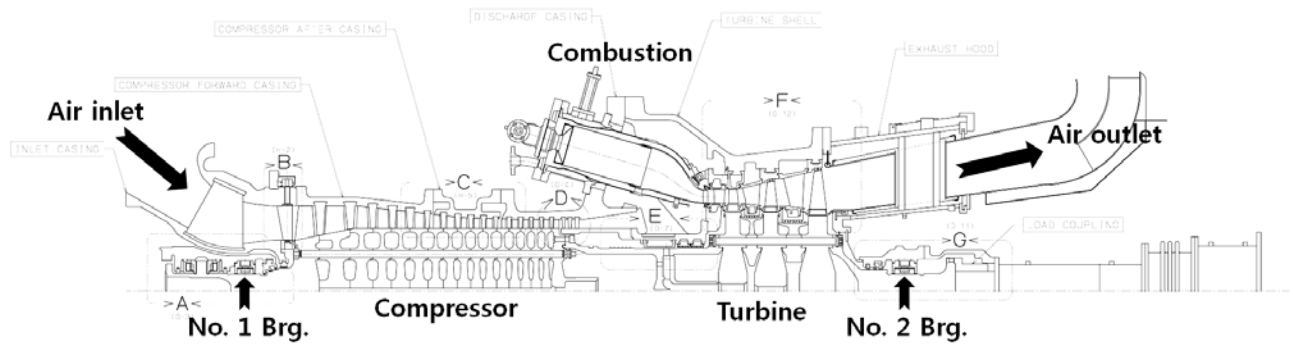
Fig. 1 Layout of 25MW gas turbine

저널과 베어링 손상사고가 발생한 가스터빈의 개략도를 Fig. 1에 제시하였다. 본 가스터빈은 압축기 17단, 터빈 3단으로 구성되어 있으며, 발전용량은 25MW, 정격속도는 7,280rpm, 로터 총중량은 6,234 kg이다. A사는 가스터빈 컨트롤러의 로직(logic) 보완한 후 터빈의 운전을 시도하였으나, 여러 번의 점화실패 등 여러 가지 원인에 의해서 시동 중 이상진동 및 이음을 감지하였다. 손상유무를 확인하고자 IGV manway를 통해 내시경으로 블레이드 내부를 조사하였으며, 일부 블레이드에 러빙(rubbing) 흔적이 관찰되었다. 러빙의 원인을 베어링 손상으로 판단하여 케이싱을 해체하기로 결정하였다. 해체 후 No. 1 베어링(압축기 측)과 No. 2 베어링(터빈 측)의 손상상태가 매우 심각함을 관찰하였다(Fig. 2 참조).

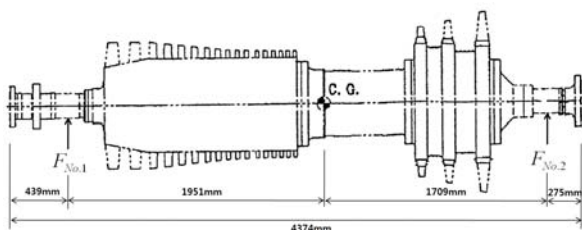
Fig. 5 Center of gravity of gas turbine rotor

실제 베어링과 유사한 테스트 베어링을 제작하기 위해서는 베어링 하중값이 요구된다. 메이커에서 제공한 데이터 시트 중에서 가스터빈 로터의 무게중심을 표시한 그림이 있어(Fig. 5 참조), 이를 토대로 베어링 하중값을 계산하였다. 베어링 형식은 실제 베어링과 동일한 틸팅패드(tilting pad) 베어링이며, 패드의 지지형식은 LBP(load between pad)이다. 그 외 설계 파라미터를 Table 1에 제시하였다. 테스트 베어링 제작에 앞서 윤활성능을 파악하기 위하여 제시한 설계 파라미터를 토대로 정·동적 윤활성능 해석을 수행하였다. 저널이 회전할 때 유막형성으로 인한 저널의 부상 정도를 나타내는 편심률(eccentricity ratio, e 는 베어링 중심과 저널중심의 거리, $e/C_b=1$ 이면 저널과 베어링 패드가 접촉, $e/C_b=0$ 이면 저널과 베어링 중심이 일치)을 Fig. 6에 제시하였다. 테스트 베어링의 경우, 정격속도에서 적절한 편심률을 가지며 운전될 것으로 예측되었다.

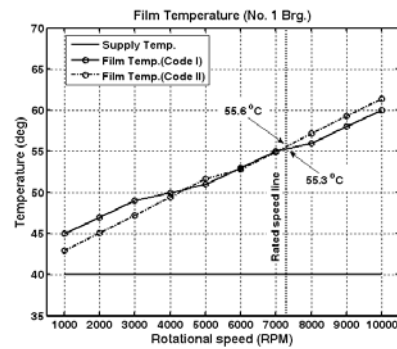
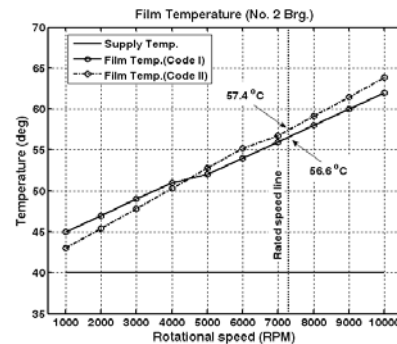
Fig. 7 Average film temp. of test bearing

또한 베어링의 윤활성능 대표적 인자인 유막평균온도를 Fig. 7에 제시하였다. 해석의 신뢰성을 높이기 위하여 In-house 코드(Code I)와 상용코드(Code II)를 사용하여 해석하였다. 윤활유 공급온도를 40°C, 공급유량을 90//min으로 가정하였으며, 정격속도에서 60°C 이하의 매우 양호한 상태임을 예측하였다.

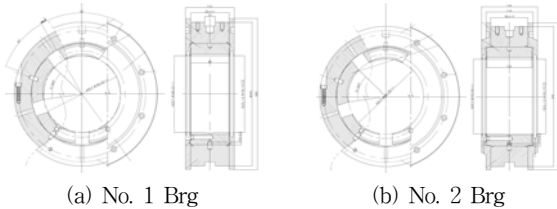
Fig. 8 New bearing for the rotating test

설계·제작된 테스트용 베어링(Fig. 8 참조)을 적용하여 가스터빈 로터의 회전 테스트를 실시하였다. Fig. 9에 회전 테스트를 위한 베어링 및 가스터빈 설치장면을 제시하였다. 정격속도까지의 응답상태를 관찰한 후, 진동레벨이 메이커에서 제시한 규정(1.4mm/s[rms]) 이하보다 높을 경우는 고속 다단 밸런싱(high-speed multi-plane balancing)을 수행할 예정이다. Fig. 10과 11에 정격속도까지 No. 1 베어링과 No. 2 베어링에서의 동적응답(1X)을 각각 제시하였다. 1차 동적응답의 경우(Fig. 10 참조), No. 2 베어링에서 기준을 초과하는 진동응답이 관찰되었으나, 2차 응답의 경우(Fig. 11 참조)는 모두 진동레벨이 규정 이내의 진동응답을 나타내고 있음을 알 수 있다. 2차 운전의 경우는 1차 운전에서 초기 힘이 보정되고, 블레이드가 안정된 안착이 이루어졌기 때문에 2차 운전에서는 비교적 안정된 응답을 가지는 것으로 판단된다. 추가로 본 가스터빈의 1차 위험속도(critical speed)는 2,200rpm 정도로 추정된다.

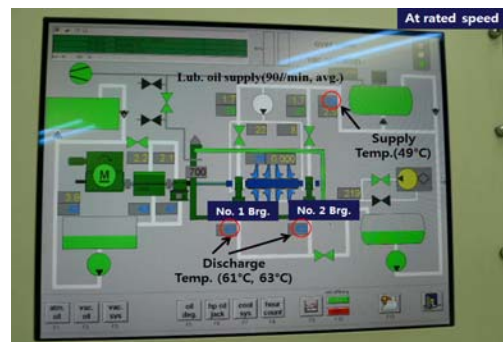
Fig. 12 Condition monitoring at rated speed

Fig. 12는 회전 테스트 시 정격속도에서 각 베어링에 공급되는 윤활량과 유막 평균온도를 대변하는 배출온도를 나타내고 있다. 베어링 윤활 공급유량은 평균적으로 90l/min을 유지하고 있으며, 공급온도는 49°C, 배출온도는 No. 1 베어링과 No. 2 베어링에서 각각 61°C와 63°C이다.

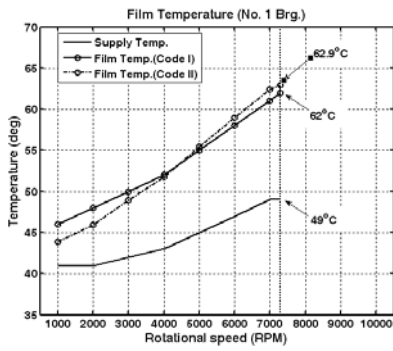
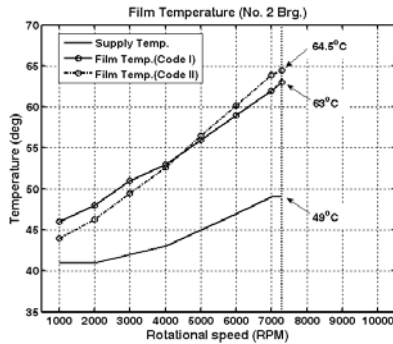
Fig. 13 Average film temp. compensation of test bearing

실제 테스트에서는 배출 윤활유의 온도상승으로 인해 공급온도가 점점 상승하기 때문에 Fig. 7에서 예측한 유막온도와는 다소 차이가 있을 수 있다. 윤활유 공급온도를 보정하여 Fig. 13에 공급온도에 따른 유막 평균온도를 제시하였다. 그 결과, No. 1 베어링 유막 평균온도는 약 62-63°C, No. 2 베어링은 약 63-64.5°C로 예측되어 실험치와 매우 유사한 값을 얻었다. 이를 토대로 베어링의 동특성인 강성 및 감쇠 계수를 산출하였으며 그 결과를 Fig. 14에 제시하였다.

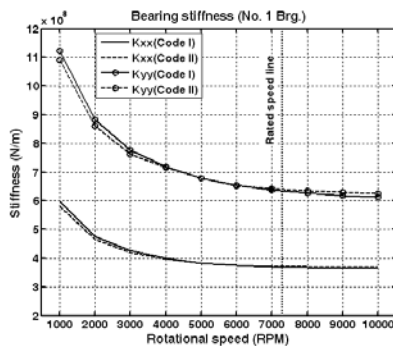
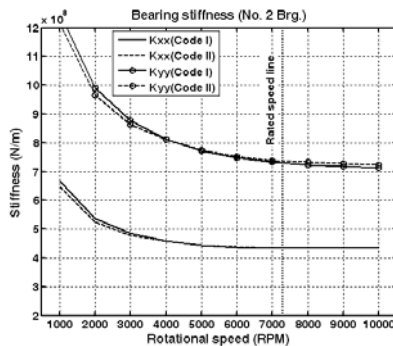
Fig. 14 Dynamic properties of test bearing

결과에서 보는 바와 같이 정격속도에서 베어링 강성이 최소 $3.7 \times 10^8 \text{N/m}$ 이상으로 유지하고 있어 동적 윤활 성능에도 문제가 없는 것으로 예측되었다.
