【전기실내 저압 제어반 정비 작업중 감전 사망】

글_ 류 보 혁 (공학박사/기술사)

한국산업안전보건공단 경인지역본부 전문위원실장

2012년 1월 3일(화) 12:30 경, 경기도 이천시 마장면 ○○군 이전공사 현장내의 골재 생산 작업장에서 전기실 제어반 내부의 리액터 교체작업 중 충전부(440 V)에 양손이 접촉되어 감전 사망한 사고임

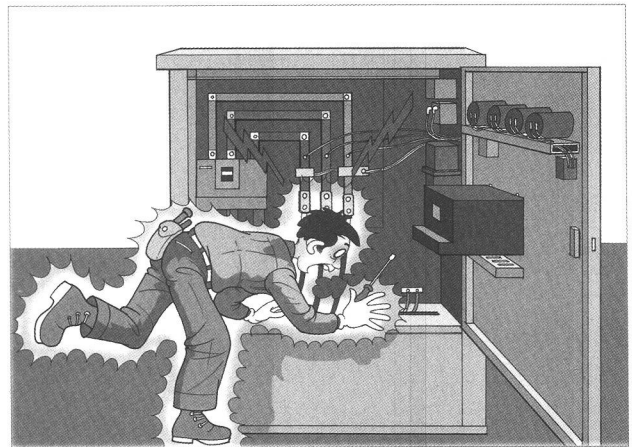
• 12:30경 피재자가 리액터 결선을 완료하고 3층 조작실에서 C/P 정상 작동여부를 시험할 수 있도록 전원 스위치를 올리던

중(또는 전원스위치 투입 후 패널 주변을 정리하던 중) 목재로 된 바닥이 부서져 중심을 잃고 넘어지면서 제어반 내부의 전원(또는 콘덴서, 리액터 접속부위 등) 충전부(440V)에 양손이 접촉되어 감전 사망한 것으로 추정

※ 통전경로(추정) : 충전부 → 왼(오른)손 → 몸통(심장, 폐) → 오른(왼)손 → 충전부

- 작업장 바닥의 불안정한 상태(무너짐)로 인한 작업자의 넘어짐

- 전기작업을 하는 경우에 착용하여야 하는 절연용 보호구 미착용
- 충전전로 인근에서 작업하는 경우, 근로자를 감전 위험을 방지하기 위해 감시인을 배치하여야 하나 미배치

- 사업주는 작업장에서 넘어지거나 미끄러지는 등의 위험이 없도록 작업장 바닥 등을 안전하고 청결한 상태로 유지하여야 함

- 사업주는 충전전로 인근에서 작업을 하는 경우, 근로자에게 절연용 보호구를 착용하게 하고,
- 근로자를 감전 위험에서 보호하기 위해 사전에 위험을 경고하는 감시인을 배치 ❖
