J. of The Korean Society for Aeronautical and Space Sciences 41(12), 1002-1010(2013)

한국형 기동헬기 내부통화장치의 통화품질 향상에 관한 연구

A Study on Voice Communication Quality Improvement of Intercom System for KUH

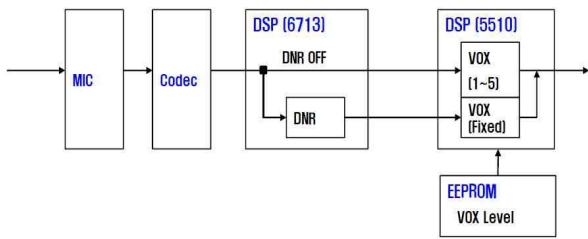
Fig. 4. Block Diagram for VOX function of ICS for KUH

ICS의 VOX 기능은 내부통화 시 음성에 의해 마이크 입력이 활성화되도록 단계별 임계값을 설정하여 동작시키고 있다. 마이크의 입력신호(아날로그 신호)에 대해서 CODEC을 통해 디지털화시킨 다음 S/W 적으로 VOX 단계 별 설정 값과 디지털화된 음성 데이터를 비교하여 마이크 입력을 받아드리도록 설계되어 있다. ICS의 VOX 기능과 관련하여 지적된 사항은 VOX 1, 2단계에서 ICP#2의 VOX 기능 불량(마이크가 잘 열리지 않아 불편함), ICP 간의 편차 존재(특정 ICP의 VOX 설정 값이 높음), 운용 간 간헐적 끊김 현상 등이다.

VOX 레벨에 대한 측정 결과, ICP 별 편차는 있으나 유사한 수준이기 때문에 VOX 레벨의 기능 결함은 아닌 것으로 판단하였다. 그러나 ICP의 VOX 기능 운용 시 느끼는 불편사항을 개선하기 위해 VOX 레벨 값을 하향 조정하고, VOX 기능 운용 간 통화 끊김 현상을 해소하기 위해 VOX 유지시간을 늘리는 것으로 1차 설계를 변경을 수행했다. VOX 레벨 설정값과 VOX 유지시간을 수정하고 비행시험을 수행한 결과, 일부 개선되었음을 확인하였으나, 고속 기동 시 외부 소음에 의한 VOX 5단계 열림 현상 발생, VOX 유

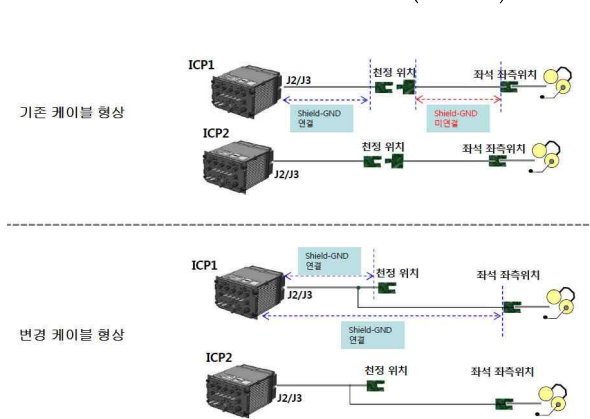
Fig. 9. Configuration of existing cable and changed cable

기존 케이블과 변경 케이블은 Shield 방식에서 차이가 있다. 기존 케이블은 헤드셋 연결부에 Shield가 적용되지 않았고, 변경 형상은 헤드셋 연결부에 Shield를 적용한 형태이다. 시험은 ICP 1개를 VOR On 위치에 놓고, 나머지 ICP 3개는 VOR Off 스위치에 둔 상태로 진행한다. 이 때, VOR On 상태는 Hot Mic 위치에서 볼륨을 최대값, VOR Off 상태는 볼륨을 0으로 설정한 것을

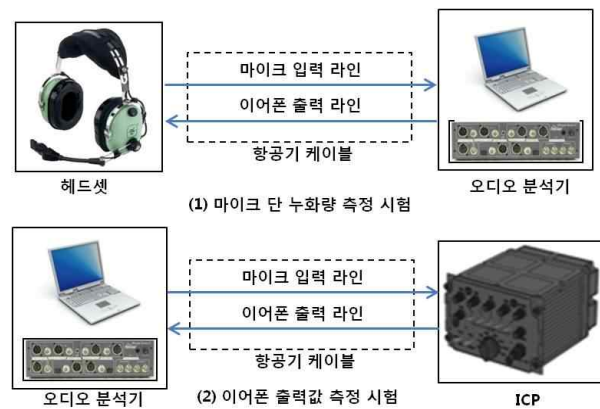
Fig. 10. Block diagram for measuring the amount of crosstalk in wire harness assembly

VOR톤 누화현상에 대한 정량적인 데이터를 확보하기 위하여 체계 케이블 누화 시험을 수행하였고, 시험장비는 Fig. 9와 같이 구성하였다. 체계 케이블 누화시험은 마이크 단 누화량 측정 시험과 이에 대응되는 이어폰 출력값 측정 시험을 2단계로 수행하였다. 마이크 단 누화량 측정 시험은 오디오 분석기를 이용해 ICS 최대볼륨(1,950(Vrms))에 해당하는 톤 신호를 생성한 다음 이어 케이블을 통해 헤드셋으로 전송시키고, 마이크 단에 유기되는 누화량을 측정했다. 이어폰 출력값 측정 시험은 마이크 단의 누화량에 해당되는 신호를 ICP에 입력한 다음, 해당 입력이 ICP의 신호처리 과정을 마친 후 이어폰으로 출력되는 값을 오디오 분석기로 측정하였다. 체계 케이블 누화 시험 결과는 Table 6에 정리하였다. Table 6에서 정리된 ICP#3, #4의 데이터 중 L, S로 표시된 것은 15m 연장 케이블, 5m 연장 케이블에 대한 누화량을 나타낸다.

시험 결과를 종합해 보면, ICS 최대볼륨 조건에서 케이블 자체 누화량이 5.62(uVrms) 이하인

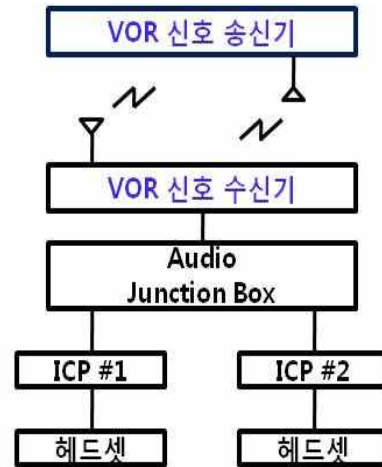
Fig. 11. Block diagram for measuring the amount of crosstalk during VOR tone test

시험결과를 종합하면, Shield 선 개선에 따른 누화량 개선 효과가 일부 ICP#1과 ICP#2의 J2 잭에서 나타났지만, 근본적인 문제 해결책은 될 수 없다고 판단하였다. 그래서 VOR톤 누화량의 비교를 위해 타 헬기의 VOR톤 누화량을 측정하였으며, 대상 기종은 CH-47로 선정하였다. 그리고 VOR톤 누화량 측정을 위한 시험 구성도는 Fig. 11과 같다. 시험 결과를 종합하면, Shield 선 개선에 따른 누화량 개선 효과가 일부 ICP#1과 ICP#2의 J2 잭에서 나타났지만, 근본적인 문제 해결책은 될 수 없다고 판단하여 VOR톤 누화량의 비교를 위해 타 헬기의 VOR톤 누화량을 측정했다. 대상 기종은 CH-47로 선정하였으며, VOR톤 누화량 측정을 위한 시험 구성도는 Fig. 11과 같다.

시험을 수행하기 위해 먼저 ICP#1, ICP#2의 마스터 볼륨 스위치를 최대 위치에 놓고, ICP#1의 수신 스위치를 On 상태, ICP#2의 수신 스위치를 Off 상태로 설정하고 ICP#2의 누화음을 청취하였다. 이 때, ICP#1의 송신을 Hot Mic와 PTT 상태로 번갈아가며 확인하였으며, ICP#2에

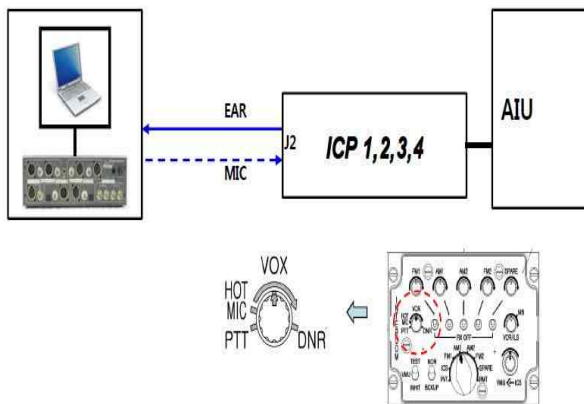
Fig. 12. Block diagram for measuring VOX level

VOX 기능 불량 결함사항(ICP 별 VOX 편차 존재, 간헐적 통화 끊김 현상)에 대한 고장탐구 과정으로 VOX 레벨 측정 시험을 수행하였다. VOX 레벨 측정 시험은 마이크 입력단에 정현파 출력값을 증가시키며 입력하고, VOX 레벨 스위치를 1단계에서 5단계로 조정하면서 마이크 입력이 Open 되는 시점의 정현파 출력값을 확인하는 방법으로 정량적인 데이터를 확보하였다. VOX 레벨 시험 구성도는 Fig. 12와 같다.
