주증기계통 오리피스 후단 소구경 배관의 감육 및 누설 발생

한국전력기술(주), 경기도 용인시 기흥구 용구대로 2354
(2013년 10월 25일 접수, 2013년 10월 28일 수정, 2013년 10월 28일 채택)

Cause Analysis for the Wall Thinning and Leakage of a Small Bore Piping Downstream of an Orifice

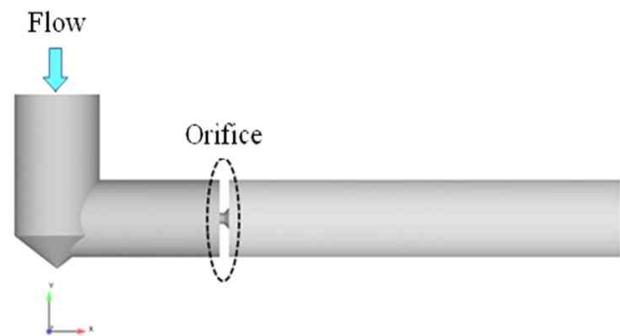
Fig. 4. Valve configuration.

해석에 고려한 유동 영역은 밸브와 오리피스 및 오리피스 후단 배관이다. 오리피스 전단의 컨트롤 밸브(Fig. 4)는 형상을 단순화하여 상부에서 유입되는 유동의 방향만을 고려하였다. 오리피스 후단 배관은 약 5.5D(배관내경)까지의 영역을 해석 영역에 포함하였다. Fig. 5는 해석모델을 보여준다. 해석을 위한 격자 수는 약 110만 개로 구성하였으며, 사면체 격자를 적용하였다.

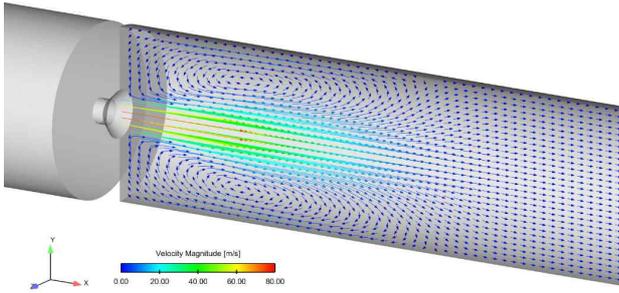
Fig. 9. Steam velocity vector of size 1 μm .

Fig. 9, 10, 11은 액적크기 1 μ m, 10 μ m, 20 μ m인 경우에 대한 증기의 속도벡터를 나타낸 것이다. 세 그림에서

볼 수 있듯이 오리피스를 통과하는 증기의 흐름형태는 거의 유사하다. Fig. 12, 13, 14는 액적크기 1 μ m, 10 μ m, 20 μ m인 경우에 대한 액적의 체적분율과 액적 속도벡터를 동시에 나타낸 것이다. 세 그림에서 볼 수 있듯이 액적의 크기가 1 μ m인 경우에는 오리피스 후단 약 2D 이후부터 액적이 분산되고 있음을 알 수 있다. 그리고 액적의 크기가 증가할수록 액적의 가운데 쏠림 현상은 더 크게 나타나고 20 μ m인 경우에는 약 2D 이후부터 위쪽으로 치우치고 있는 것을 알 수 있다. 이러한 상황을 종합해 볼 때 액적의 크기가 10 μ m 이하인 경우에 액적은 증기흐름에 합류되어

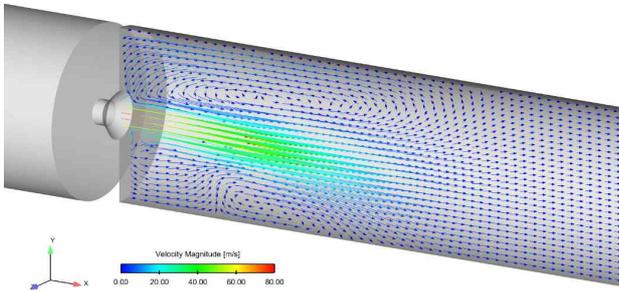
Fig. 11. Steam velocity vector of size 20 μm .

흐르고, 20 μm 인 경우에는 증기흐름과 다소 무관하게 흐르는 것을 알 수 있다.
