항공기 기체에 적용된 샌드위치 복합재 구조의 손상 후 수리 방안 연구

A Study on Repair Technique after Damage of Aircraft Sandwich Composite Structure

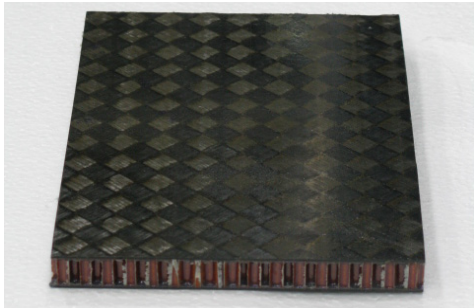
Fig. 1 View of sandwich structure specimen

충격 손상을 모사하기 위하여 대상 항공기에 적용될 동일한 재료를 이용하여 시편을 제작하였다. 시편 제작은 오토클레이브를 이용하여 성형하였으며, 성형된 시편을 다이아몬드 절단기를 이용해 충격 시험 시편으로 절단하였다. Fig. 1은 제작된 시편의 형상이다.
