150 MW급 가스터빈 저압 1단 회전익 교체주기 연장 가능성 연구

Extension Feasibility on Replacement Cycle of Rotor Blade Equipped for Low Pressure First Stage in a 150 MW Gas Turbine

초록 : 국내 A 복합발전소에서 운전 중인 150 MW급 가스터빈 저압 1단 회전익의 교체주기 연장가능성을 다각적으로 모색하였다. 제작사가 추천한 24,000 등가운전시간 이상을 사용한 저압 1단 회전익의 외관검사, 열차폐코팅 제거 후 모재의 표면검사 및 균열검사를 각각 실시하였다. 또한 제작사별 150 MW급 가스터빈의 교체주기를 비교 분석하였다. 제작사가 추천한 24,000 등가운전시간 이상이 경과하여 27,000 등가운전시간을 운전한 저압의 외관을 검사한 결과 냉각홀 부위에 다수의 균열이 관찰되었다. 그러나 열차폐코팅을 제거한 상태에서 실시한 모재의 표면검사에서는 균열이 거의 관찰되지 않았으며, 모재까지 진행된 일부 미세 균열에 대해서는 절단면 검사를 통하여 균열깊이가 기능에 영향을 미치지 않는 수준임을 확인하였다. 따라서 본 연구대상 가스터빈 저압 1단 회전익의 교체정비주기는 현행 24,000 등가운전시간에서 3,000 등가운전시간의 연장이 가능할 것으로 보인다. 또한 연구대상 저압 1단 회전익에 대하여 제작사가 추천한 교체주기는 타제작사 1단 회전익 교체주기의 2/3 수준으로 짧게 설정되어 있어 교체주기 연장이 가능할 것으로 판단된다.

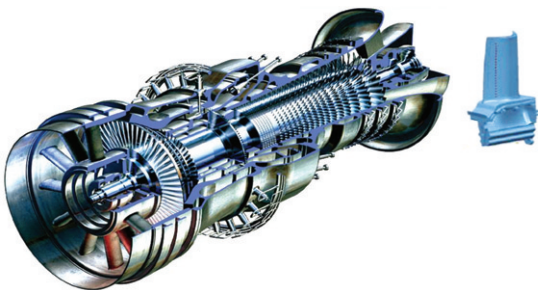
Fig. 1은 본 연구 대상인 A 복합발전소의 가스터빈 및 저압 1단 회전익의 사진이며 고압 터빈 입구에 설치된 연소실에서 연소하여 고압 1단 회전익을 회전시키고, 고압

Fig. 1 Gas turbine and low pressure first stage rotor blade for the present study
